Cahier de chantier Klimaexpert

→ **Entretien et restauration
du système d'isolation
thermique par l'extérieur**

Le présent cahier technique permet d'aborder le thème de l'entretien et de la restauration ; il analyse en détail les nombreux types de défauts esthétiques ou de dommages pouvant être constatés et identifiés, de manière claire et précise, les interventions à mettre en œuvre ainsi que les cycles à utiliser dans chaque situation.

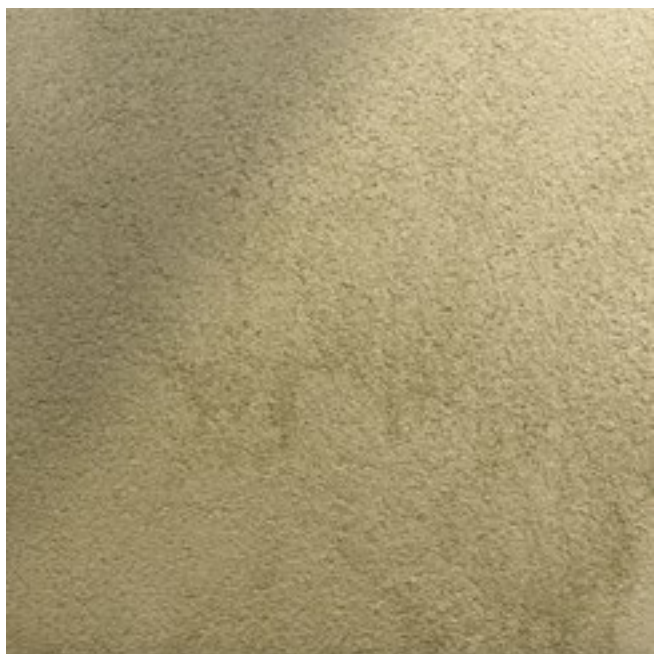
Surface avec dépôts de spores et moisissures

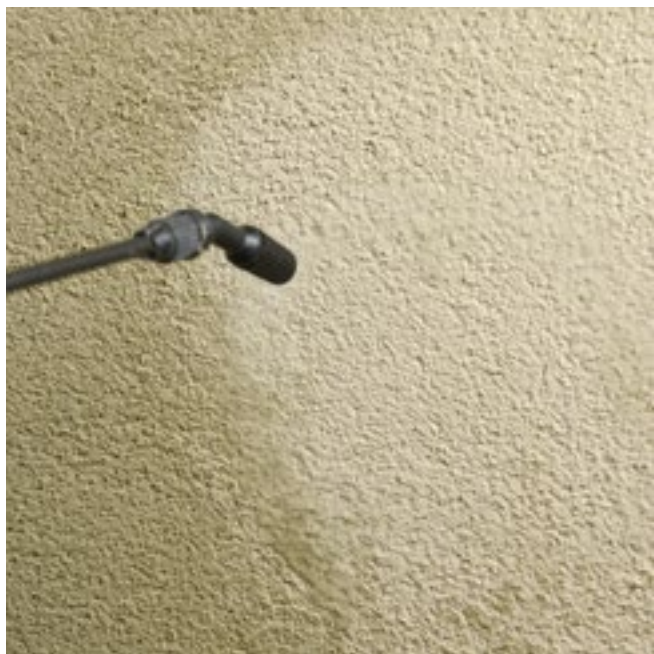
Traitement avec un produit d'assainissement approprié

- traitement avec un produit d'assainissement approprié ;
- lavage sous pression à basse pression ;
- séchage complet ;
- application d'un nouveau cycle de peinture avec des produits spéciaux hydrofuges et résistants aux algues, champignons et moisissures.

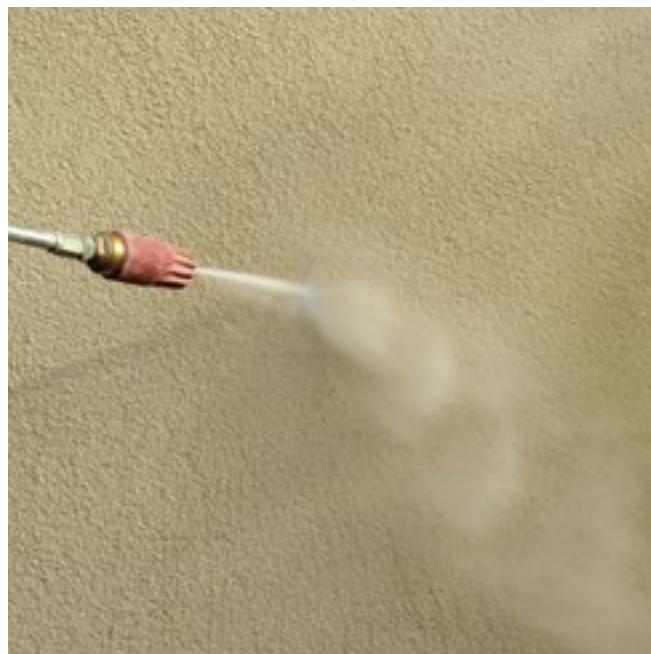
Lavage sous pression de la surface

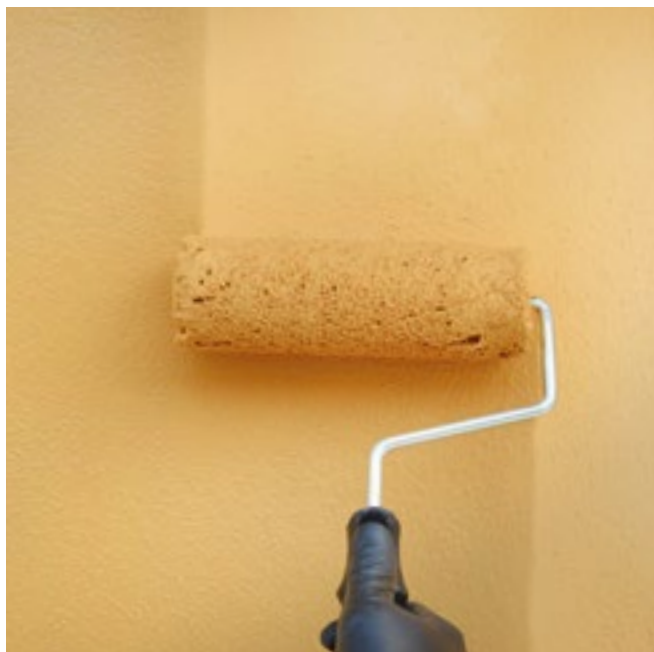
Application de la couche de finition

- lavage sous pression à basse pression ;
- séchage complet ;
- application d'un nouveau cycle de peinture avec des produits spécifiques hydrofuges et résistants aux UV, algues, champignons et moisissures.

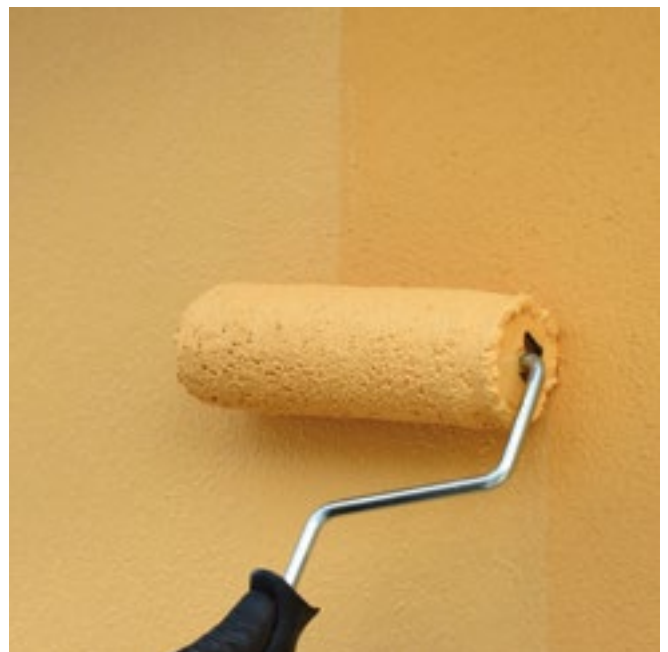
Application du cycle de décoration en deux couches

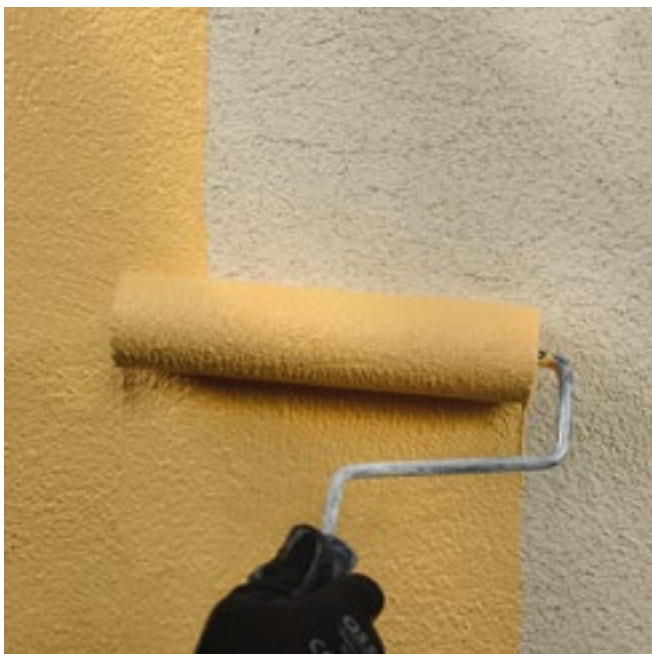
Application de la couche de finition

- lavage sous pression à basse pression ;
- séchage complet ;
- application d'un nouveau cycle de peinture avec des produits spéciaux hydrofuges et résistants aux algues, champignons et moisissures.

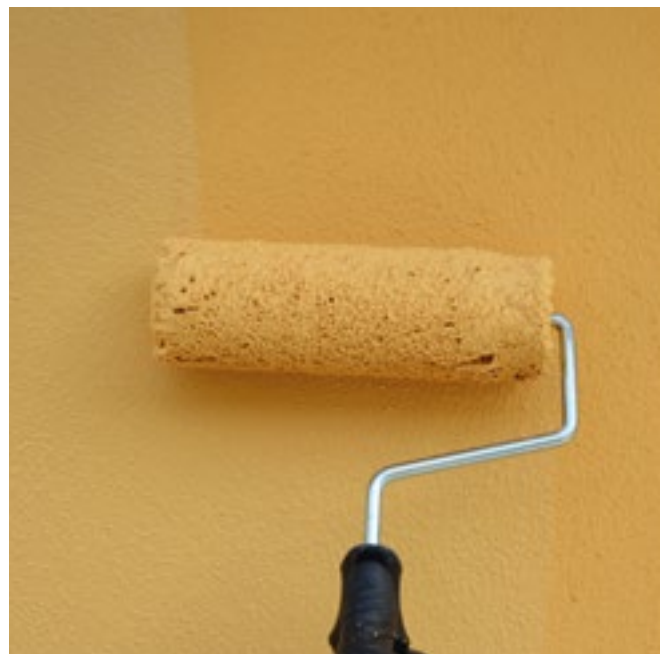
Application du cycle de décoration en deux couches

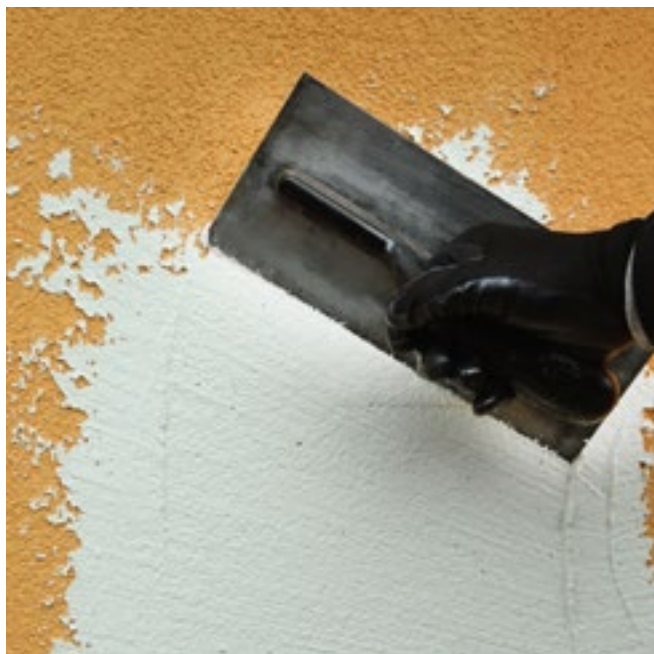
Application du sous-enduit armé

- enlèvement localisé du cycle de finition et de la deuxième couche de ragréage existant, si endommagée
- lavage sous pression à basse pression ;
- après le séchage complet, application d'un nouveau sous-enduit armé ;
- application du cycle de finition (couche de finition et crépi en épaisseur) approprié pour les systèmes d'isolation thermique par l'extérieur, compatible avec les couches sous-jacentes.

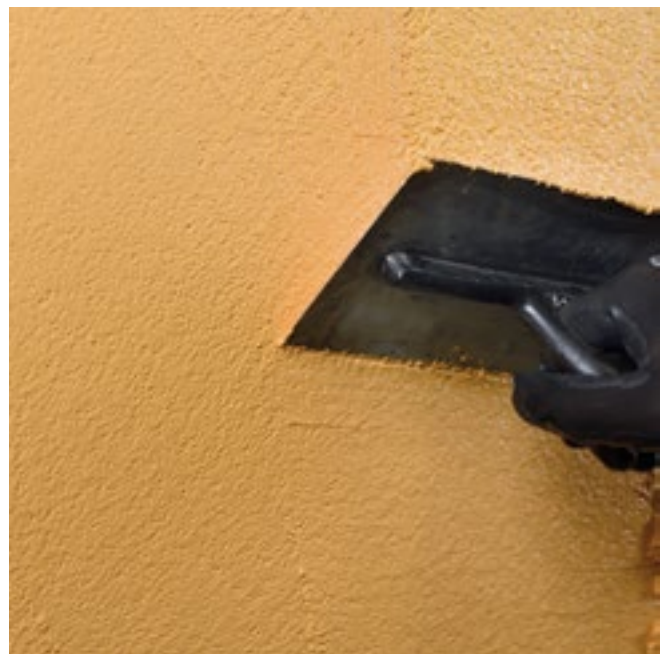
Application du cycle de finition (couche de finition et crépi en épaisseur)

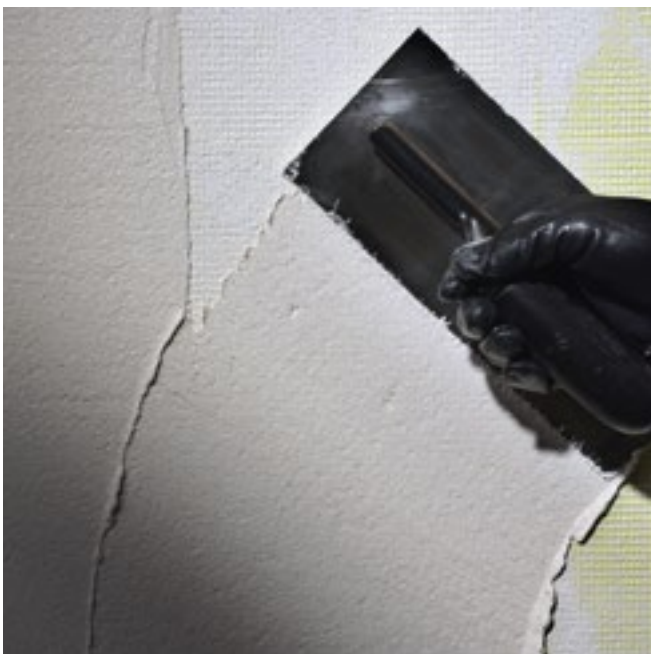
Application du sous-enduit armé

- lavage sous pression à basse pression ;
- séchage complet ;
- application d'un nouveau sous-enduit armé ;
- application du cycle de finition (couche de finition et crépi en épaisseur) approprié pour les systèmes d'isolation thermique par l'extérieur, compatible avec les couches sous-jacentes.

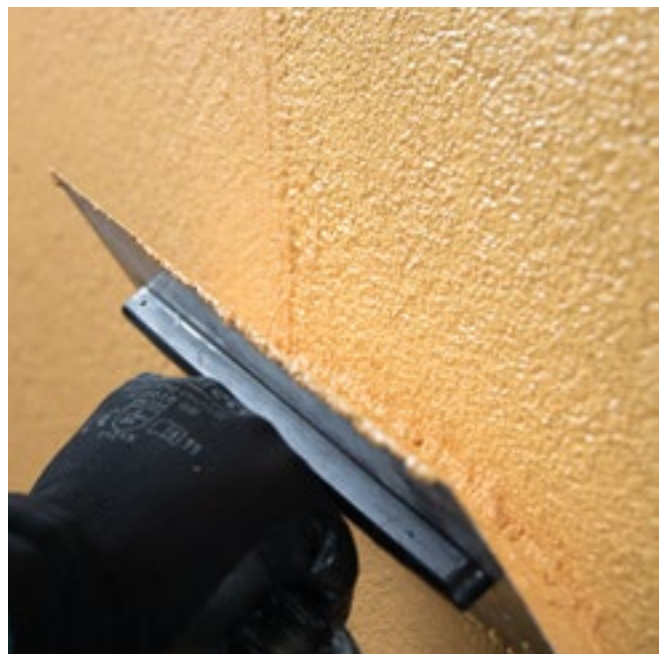
Application du cycle de finition (couche de finition et crépi en épaisseur)

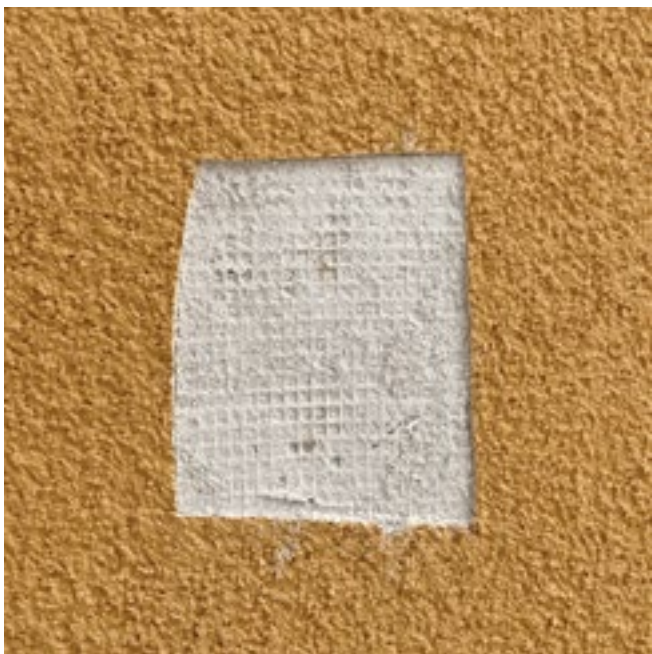
Enlèvement localisé du cycle de finition et de la deuxième couche de ragréage

- lavage sous pression à basse pression ;
- séchage complet ;
- enlèvement des parties irrégulières et rapiéçage avec un Mortier-colle & Produit de ragréage ;
- application d'un nouveau sous-enduit armé ;
- application du cycle de finition (couche de finition et crépi en épaisseur) approprié pour les systèmes d'isolation thermique par l'extérieur, compatible avec les couches sous-jacentes.

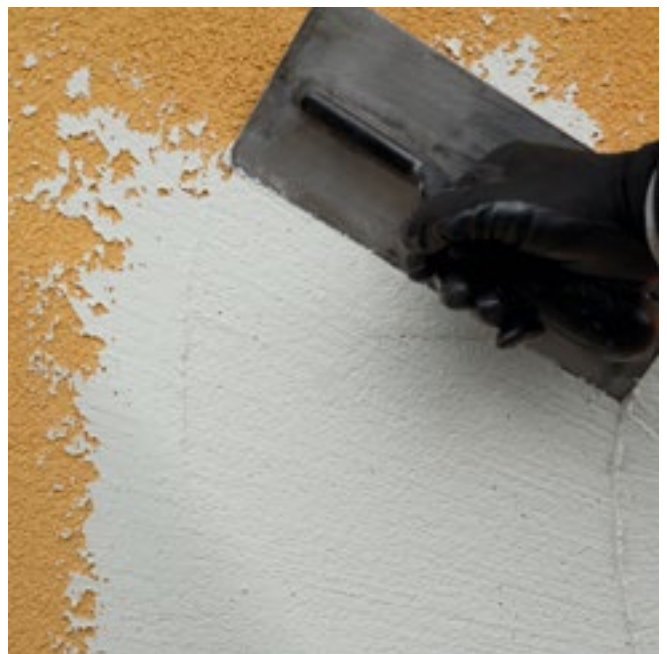
Rapiécer les parties enlevées auparavant

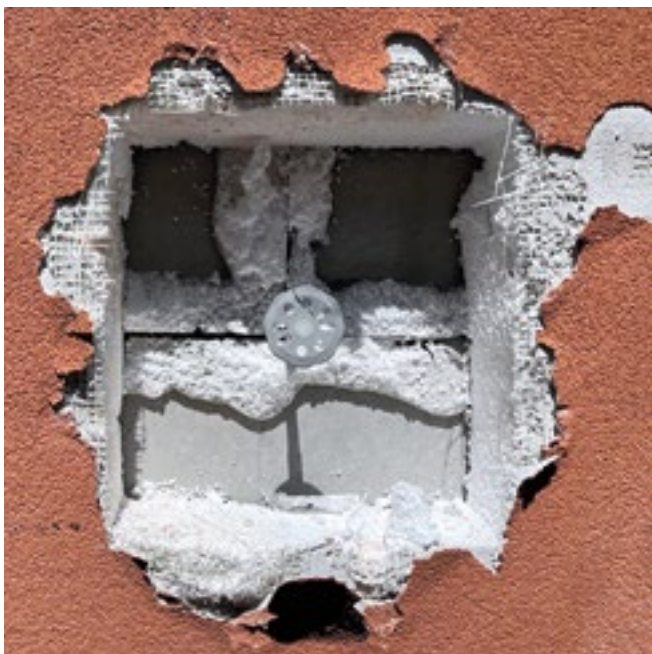
Inspection visuelle du système ETICS existant

Après une première inspection visuelle de l'état actuel du système d'isolation thermique par l'extérieur existant, il est recommandé d'effectuer au moins un carottage d'évaluation pour chaque façade, à travers des découpes du système (au moins 50 x 50 cm).

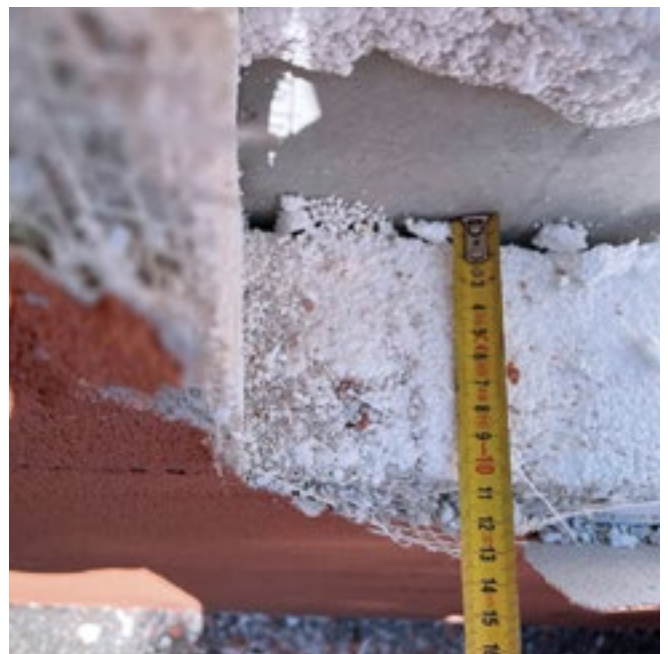
Vérification de l'état de fait du système ETICS existant

- l'état du support (présence éventuelle de pathologies telles que, par exemple, les phénomènes de remontée d'humidité et/ou de condensation interstitielle) ;
- l'état d'adhérence du système existant au support d'origine (quantité et méthode de collage entre le panneau isolant et le support) ;
- la présence éventuelle d'enduit sur le support d'origine pour le dimensionnement correct de la longueur des chevilles ;
- schéma et dimensionnement des chevilles existantes ;
- état du panneau isolant et pose de celui-ci ;
- qualité du sous-enduit armé et du cycle de finition (en termes de conditions, épaisseurs, etc.).

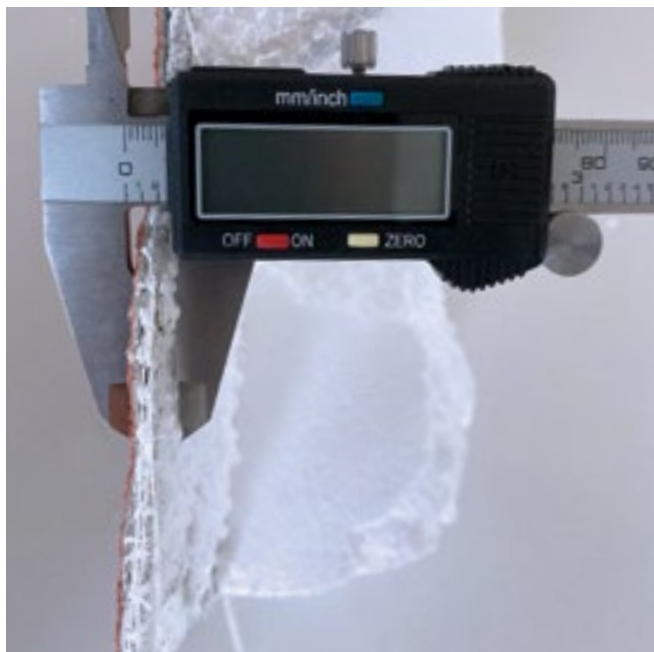
Contrôle de la qualité du système ETICS existant

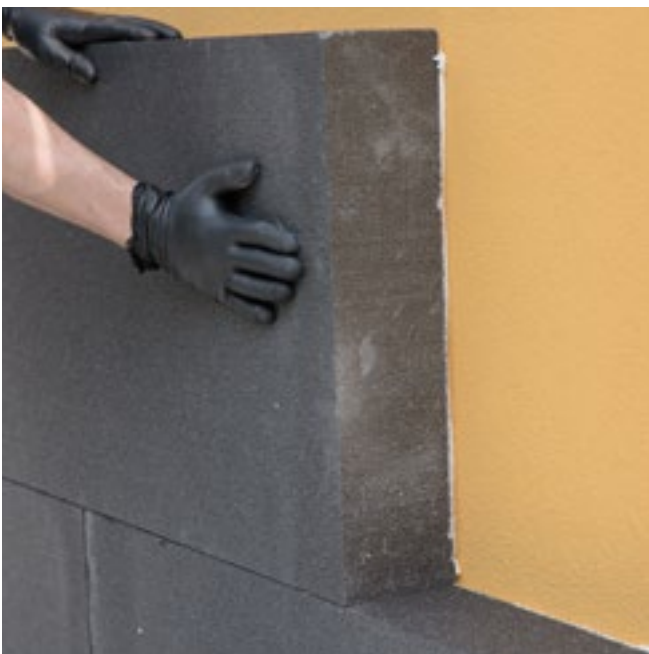
Collage des panneaux

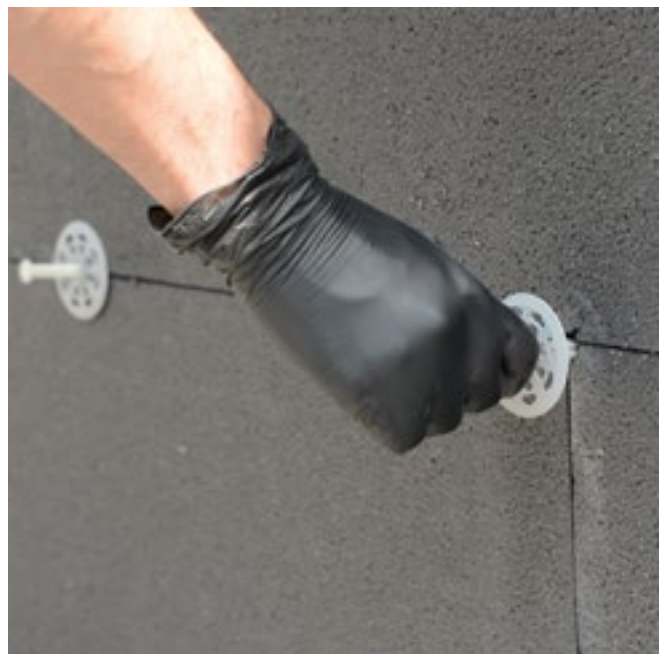
Chevillage des panneaux

On rappelle que le chevillage des panneaux isolants doit traverser les deux couches d'isolation thermique (celle existante et la nouvelle) jusqu'à pénétrer dans le support à une profondeur adéquate.

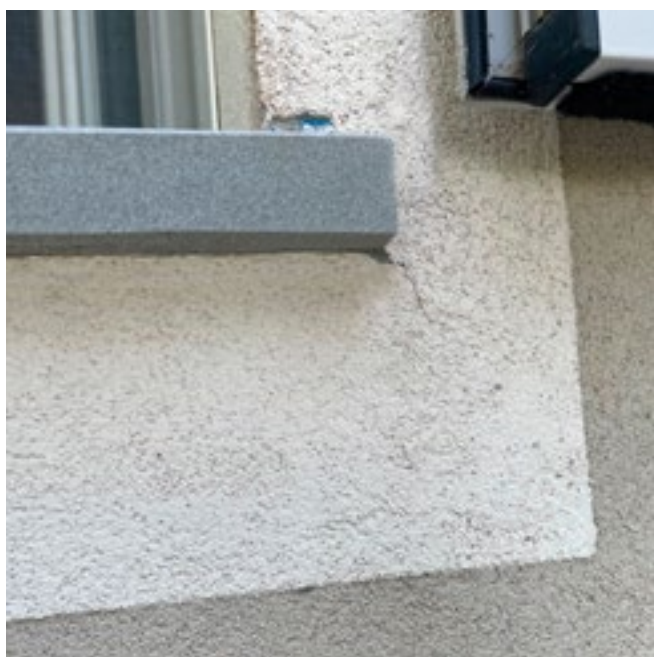
Craquelure à proximité de l'appui de fenêtre

L'absence de ruban d'étanchéité compressible peut provoquer des fissures à proximité de l'élément de façade.

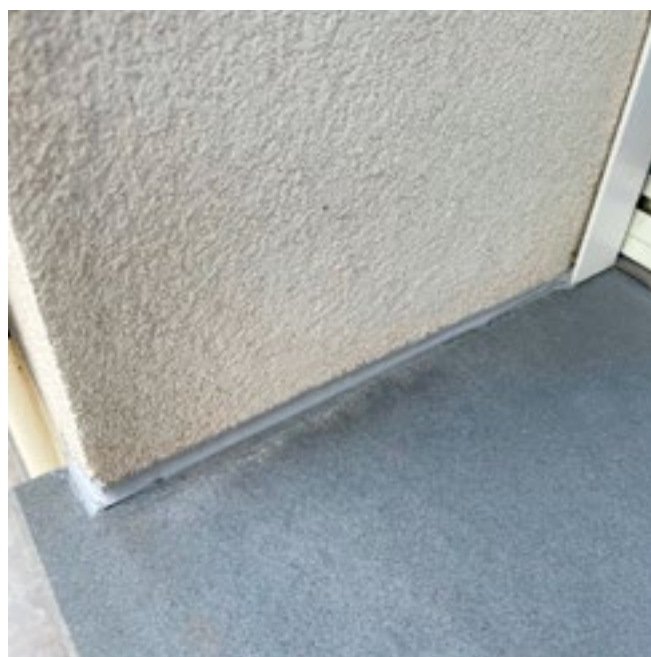
Application d'un mastic d'étanchéité approprié en contact avec un élément rigide

- couper de quelques millimètres la partie du système d'isolation thermique par l'extérieur en contact avec l'élément rigide ;
- nettoyer la partie précédemment enlevée ;
- appliquer un produit d'étanchéité **Tetra Seal** approprié afin d'assurer l'étanchéité à l'air et à l'eau ;
- procéder à la restauration conformément aux indications fournies dans le chapitre dédié.

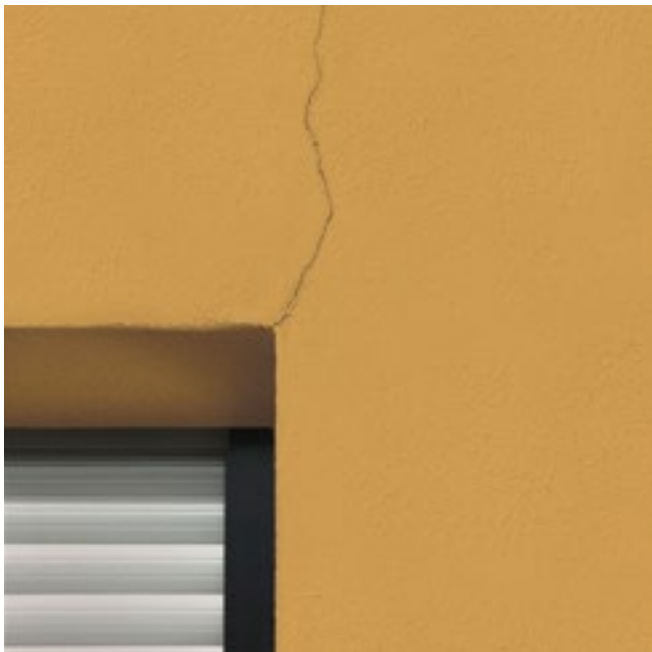
Craquelure dans l'angle de l'ouverture

Le non-respect d'une seule de ces conditions peut entraîner un risque de formation de craquelures à proximité des ouvertures.

- lavage sous pression à basse pression ;
- séchage complet ;
- application d'un morceau de treillis de renforcement à 45° dans les angles ;
- application d'une nouvelle couche de sous-enduit armé (première et deuxième couche avec treillis de renforcement) ;
- application d'un nouveau cycle de finition (couche protectrice et crépi en épaisseur).

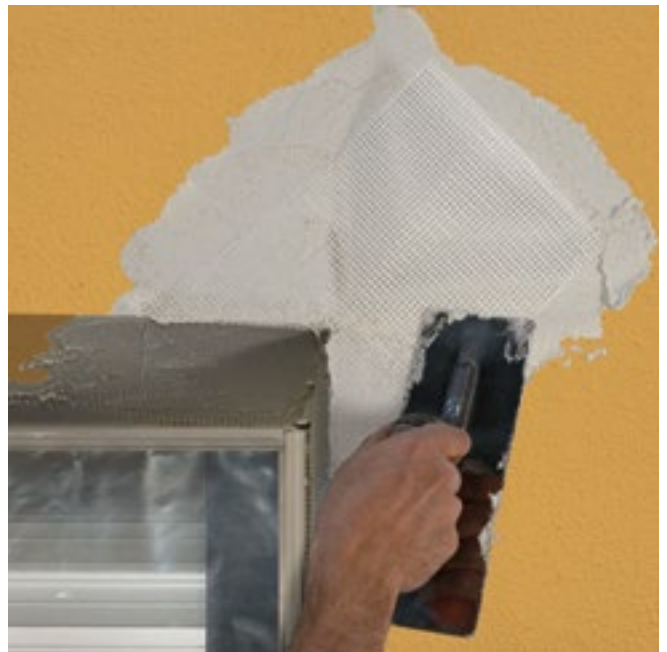
Application d'un morceau de treillis de renforcement

- de façonner les panneaux isolants à l'aide d'outils appropriés afin de former un L et d'assurer la continuité du matériau autour de l'ouverture ;
- d'appliquer sur les angles des mouchoir d'angles de renforcement (environ 30 x 40 cm) inclinés à 45°. Le treillis en fibre de verre empêche la formation de fissures à proximité des angles.

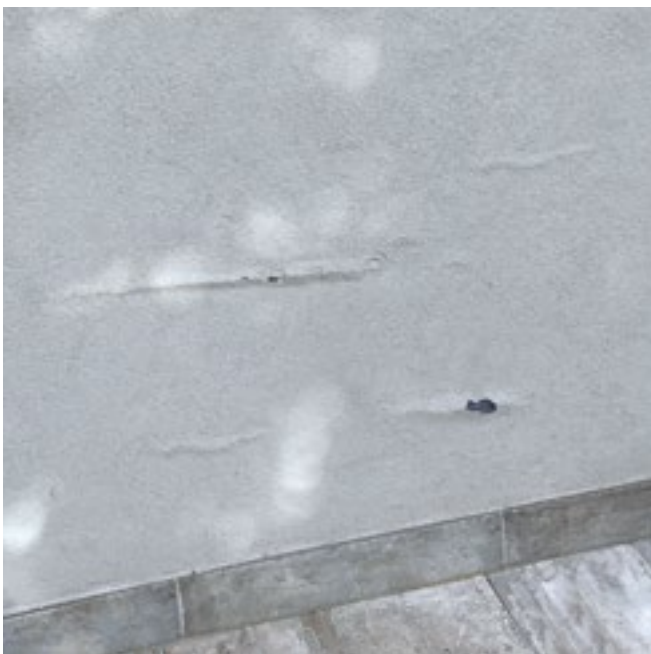
Décollement des couches superficielles à proximité du niveau du sol

Certains détachements peuvent apparaître dans la zone en contact avec le sol. Ce défaut peut être constaté lorsque le système d'isolation thermique par l'extérieur, appliqué au-dessus du niveau du sol, ne dispose pas d'une base de départ appropriée. Son absence peut entraîner des remontées d'humidité qui peuvent produire le décollement du cycle de finition et, pire encore, de la deuxième couche de sous-enduit armé.

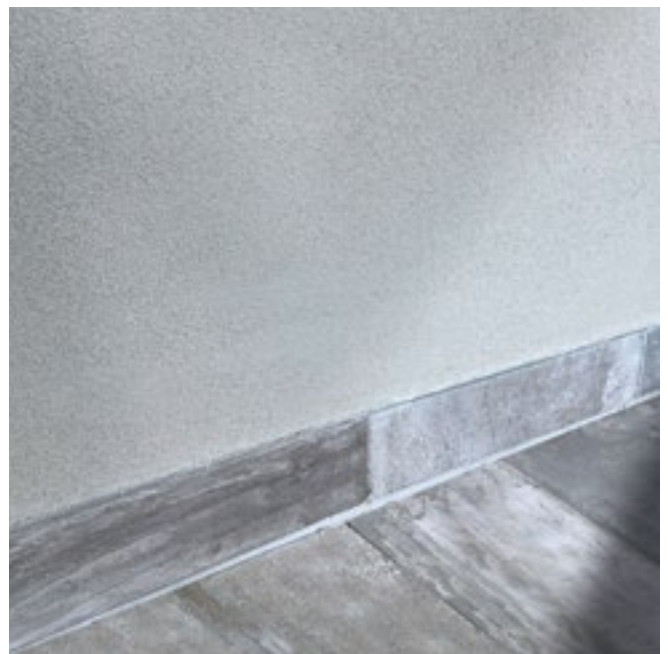
Restauration du système ETICS en contact avec le sol

- lavage sous pression à basse pression ;
- séchage complet ;
- procéder à l'ébarbage du système ETICS en contact avec le sol ;
- insérer du matériau isolant compressible (par exemple, de la laine de roche en vrac) dans la partie ébarbée ;
- coller la plinthe spécifique à l'aide d'un produit approprié ;
- procéder à la restauration de la façade.

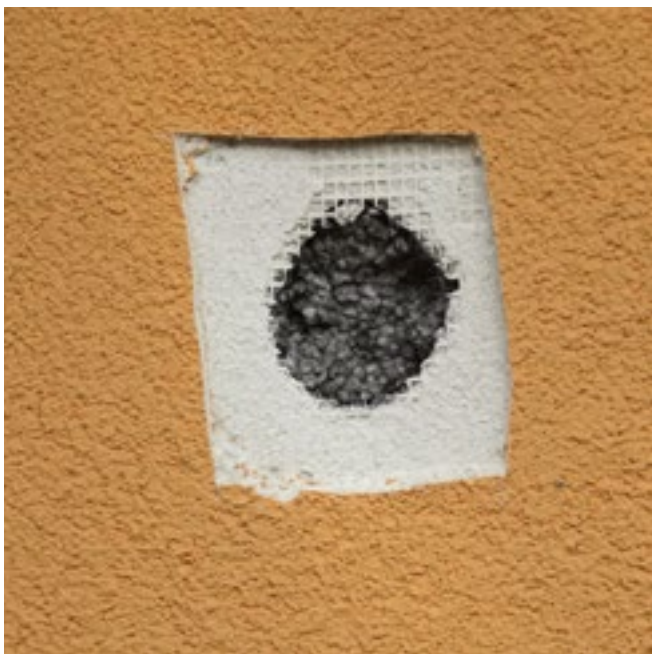
Dommages accidentels étendus au panneau isolant

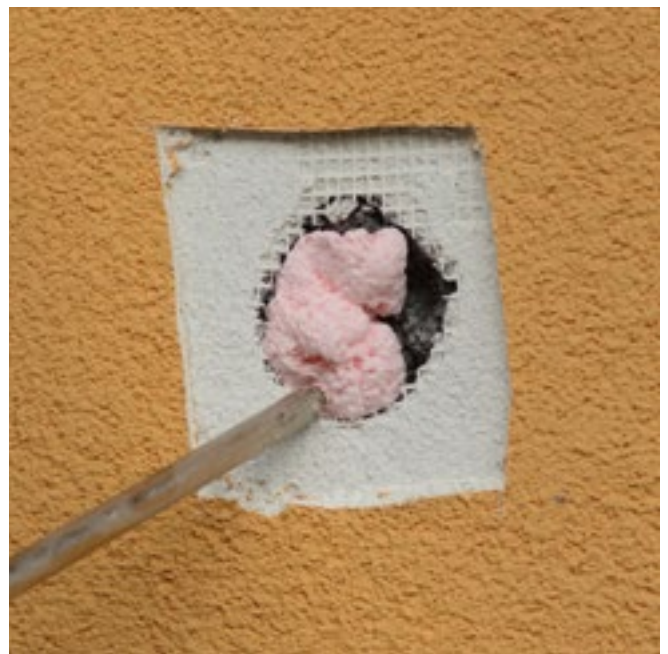
Application appropriée de mousse polyuréthane de remplissage

- nettoyer la surface traitée avec de l'air comprimé ;
- recouvrir la partie endommagée de l'isolant thermique avec une mousse de polyuréthane à faible expansion appropriée ;
- une fois la mousse durcie, couper l'excédent ;
- rapiécer les parties endommagées ;
- procéder à la restauration de la façade.
