Quaderno di cantiere Klimaexpert

→ **Manutenzione e ripristino
del sistema a cappotto**

kerakoll

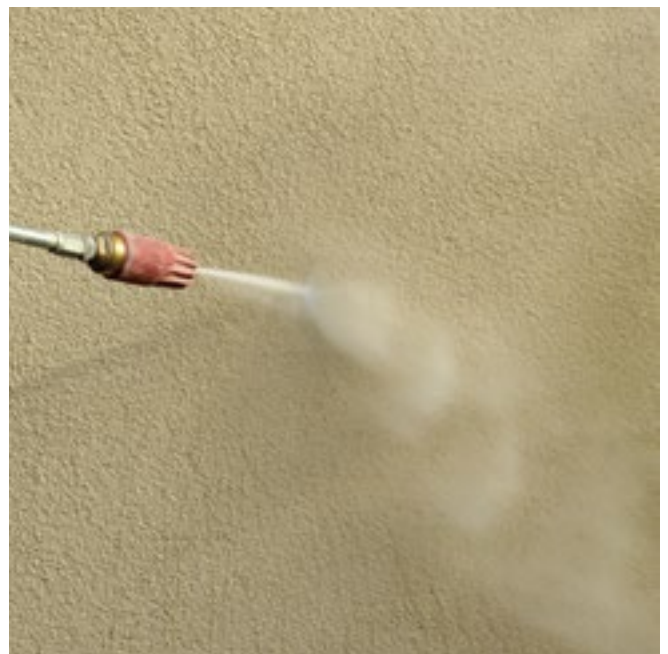
Idrolavaggio della superficie

- trattamento con idoneo bonificante;
- idrolavaggio a bassa pressione;
- asciugatura completa;
- applicazione di nuovo ciclo pittorico con specifici prodotti idrorepellenti e resistenti ad alghe, funghi e muffe.

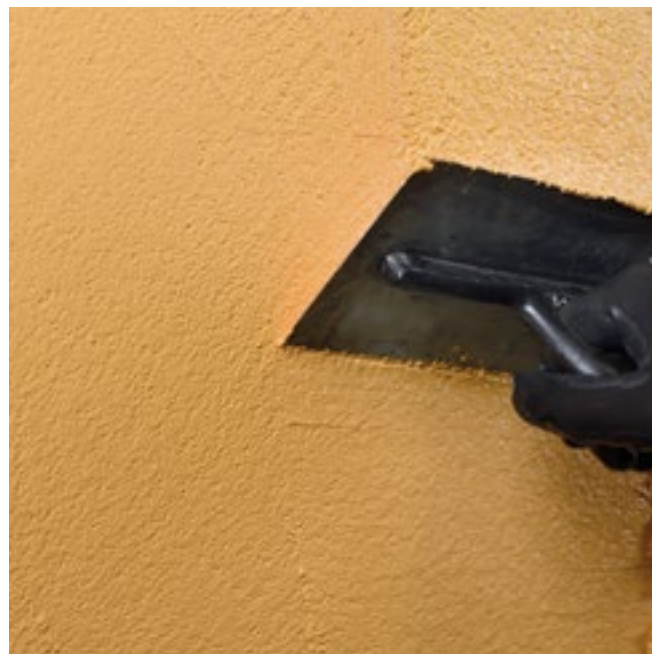
Applicazione del ciclo di finitura (fondo e intonachino a spessore)

- rimozione localizzata del ciclo di finitura e, se danneggiata, seconda mano di rasatura esistenti;
- idrolavaggio a bassa pressione;
- ad asciugatura completa, applicazione di nuova rasatura armata;
- applicazione di ciclo di finitura (fondo e intonachino a spessore) idoneo per sistemi a cappotto, compatibile con gli strati sottostanti.

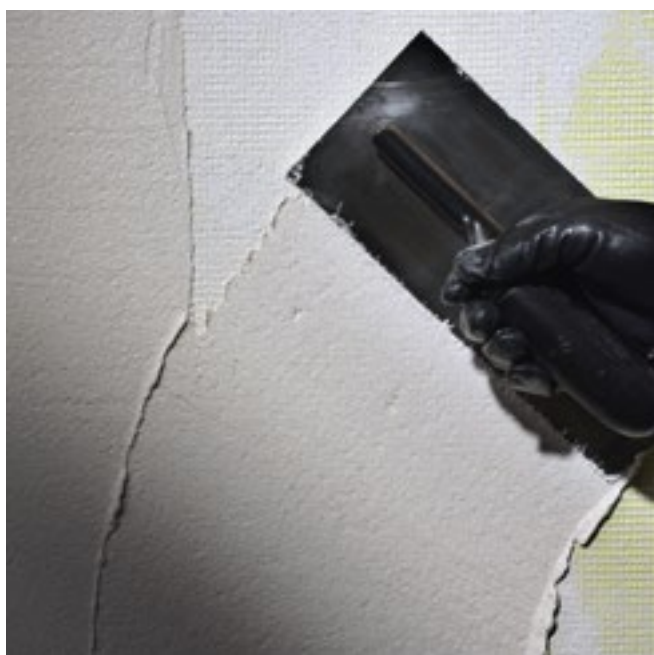
Applicazione della rasatura armata

- idrolavaggio a bassa pressione;
- asciugatura completa;
- applicazione di nuova rasatura armata;
- applicazione di ciclo di finitura (fondo e intonachino a spessore) idoneo per sistemi a cappotto, compatibile con gli strati sottostanti.

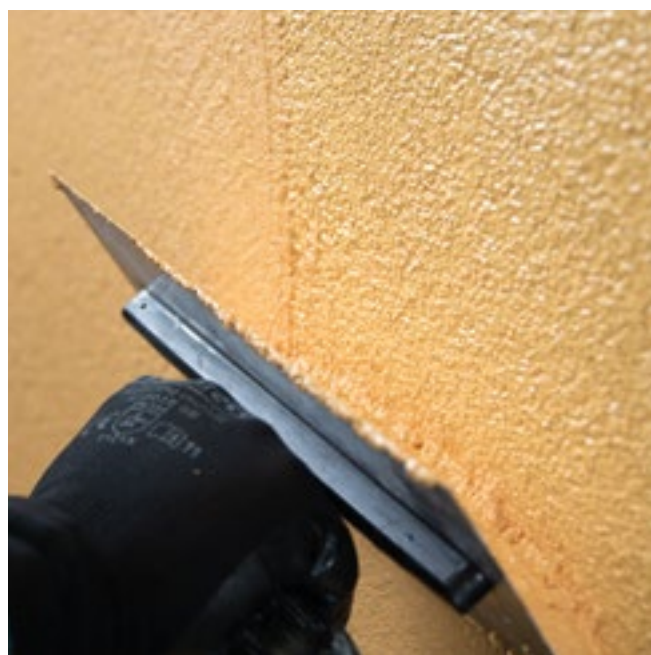
Applicazione del ciclo di finitura (fondo e intonachino a spessore)

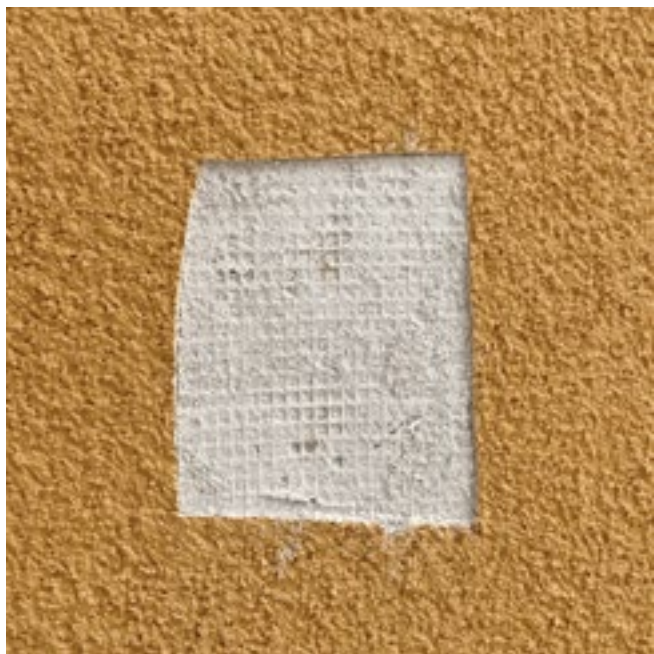
Rimozione localizzata del ciclo di finitura e 2ª mano di rasatura

- idrolavaggio a bassa pressione;
- asciugatura completa;
- asportazione delle parti decoese e rappezzo con Adesivo&Rasante;
- applicazione di nuova rasatura armata;
- applicazione di ciclo di finitura (fondo e intonachino a spessore) idoneo per sistemi a cappotto, compatibile con gli strati sottostanti.

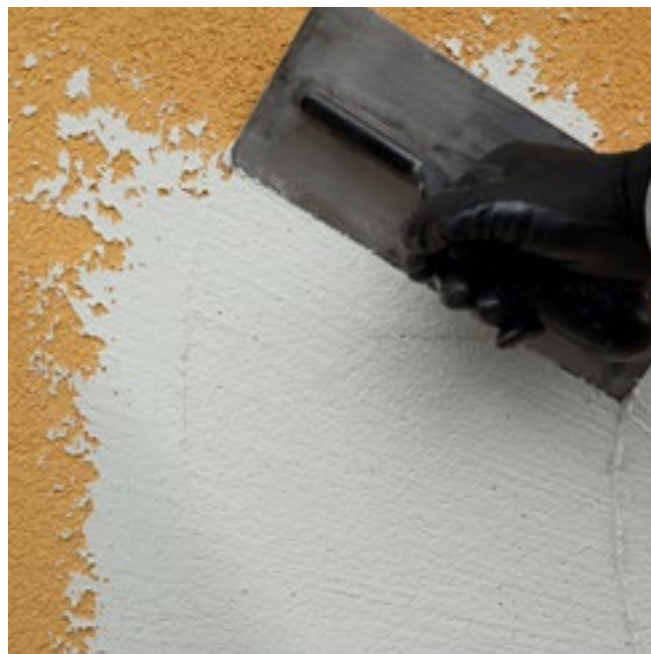
Rappezzare le parti rimosse in precedenza

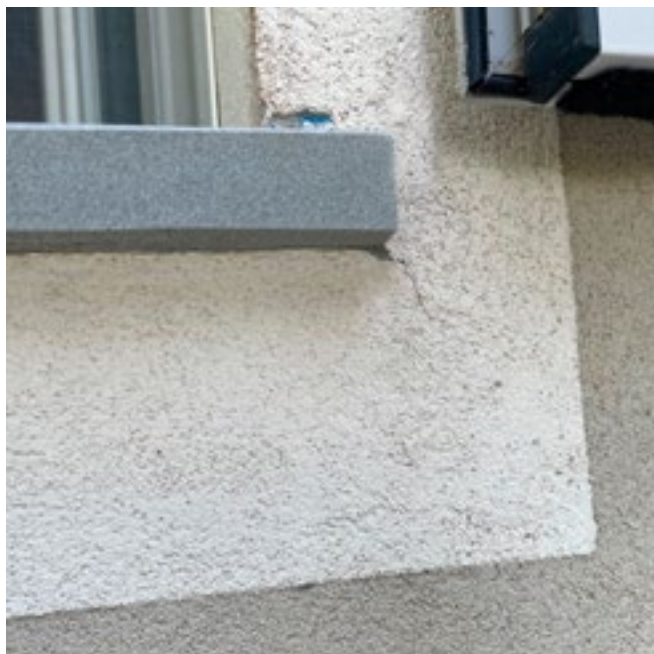
Cavillatura in prossimità del davanzale

- rifilare per alcuni mm la parte del sistema a cappotto a contatto con l'elemento rigido;
- procedere alla pulizia della parte precedentemente asportata;
- applicare idoneo sigillante **Tetra Seal** con lo scopo di garantire la tenuta all'aria e all'acqua;
- procedere con il ripristino secondo le indicazioni riportate nel capitolo dedicato.

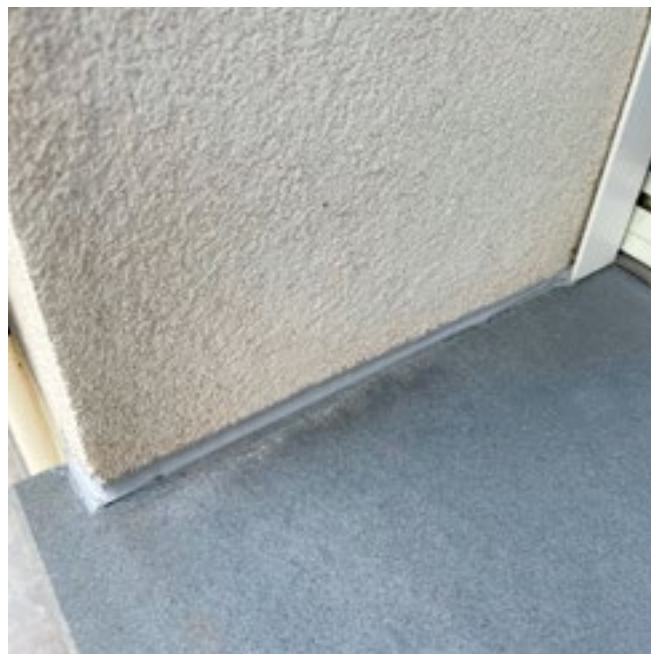
Applicazione idoneo sigillante a contatto con elemento rigido

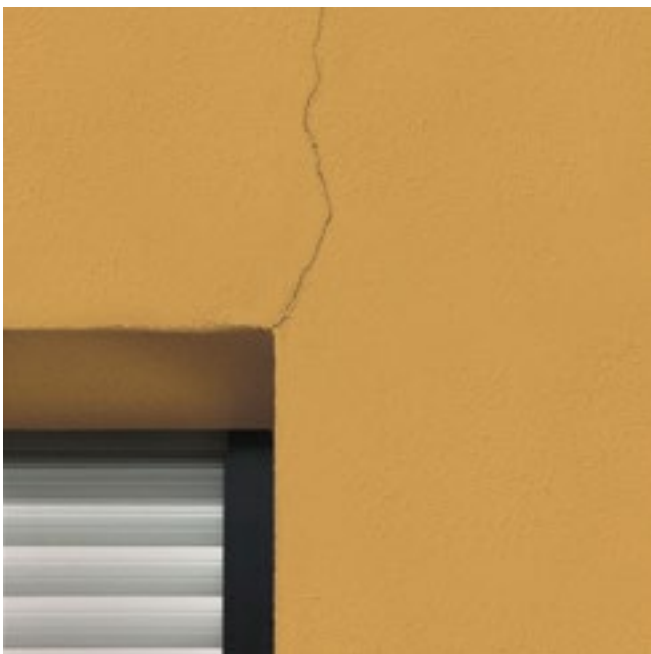
Cavillatura nello spigolo dell'apertura

- idrolavaggio a bassa pressione;
- asciugatura completa;
- applicazione di fazzoletto di rete di rinforzo a 45° negli spigoli;
- applicazione di nuova rasatura armata (prima e seconda mano con rete di rinforzo);
- applicazione di nuovo ciclo di finitura (fondo e intonachino a spessore).

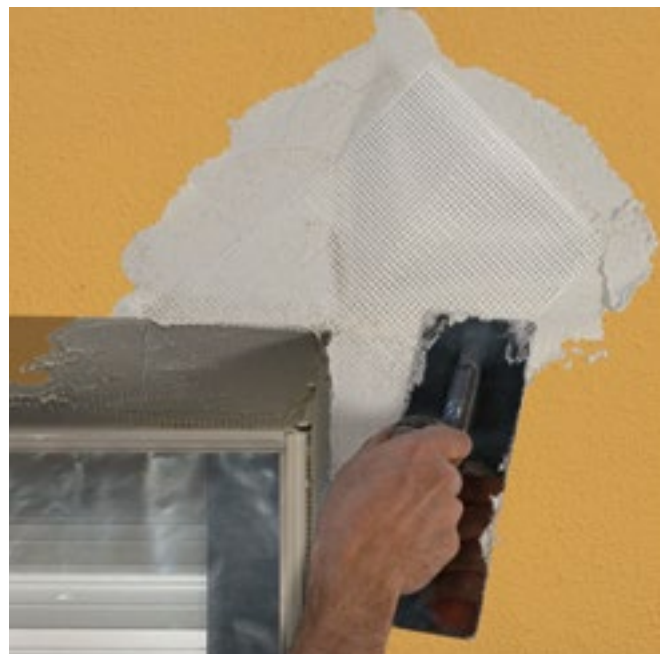
Applicazione fazzoletto di rete di rinforzo

- sagomare, mediante appositi strumenti, i pannelli isolanti a formare una L in modo da garantire continuità del materiale intorno all'apertura;
- applicare sugli spigoli i fazzoletti di rete di rinforzo (30x40 cm circa) inclinati a 45°. La rete in fibra di vetro evita la formazione di fessurazioni a ridosso dello spigolo.
