# Quaderno di cantiere Klimaexpert

→ **Manutenzione e ripristino  
del sistema a cappotto**

Il presente quaderno tecnico, realizzato secondo le prescrizioni da UNI/TR 11715 – Capitolo 11, permette di affrontare il tema della manutenzione e del ripristino, analizzando nel dettaglio le molteplici tipologie di difetto estetico o danno che possono essere riscontrate e individuando, in modo chiaro e preciso, gli interventi da mettere in campo e i cicli da utilizzare in ogni situazione.

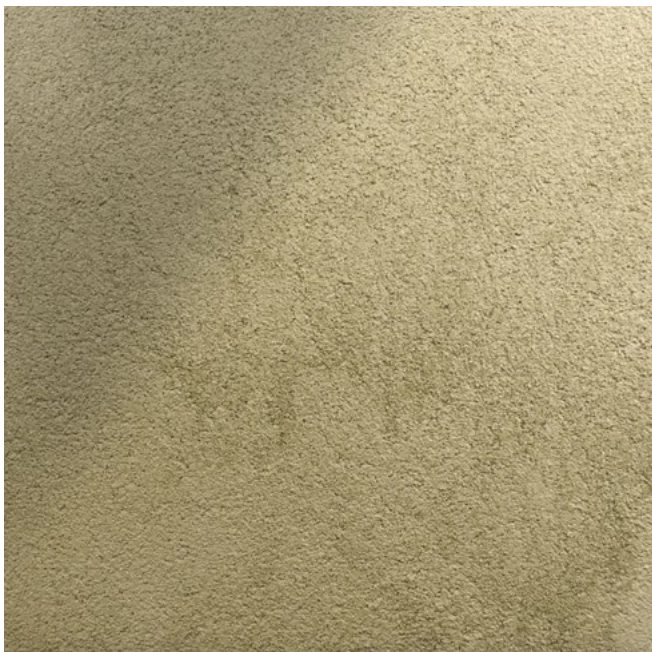
Superficie con depositi e muffe

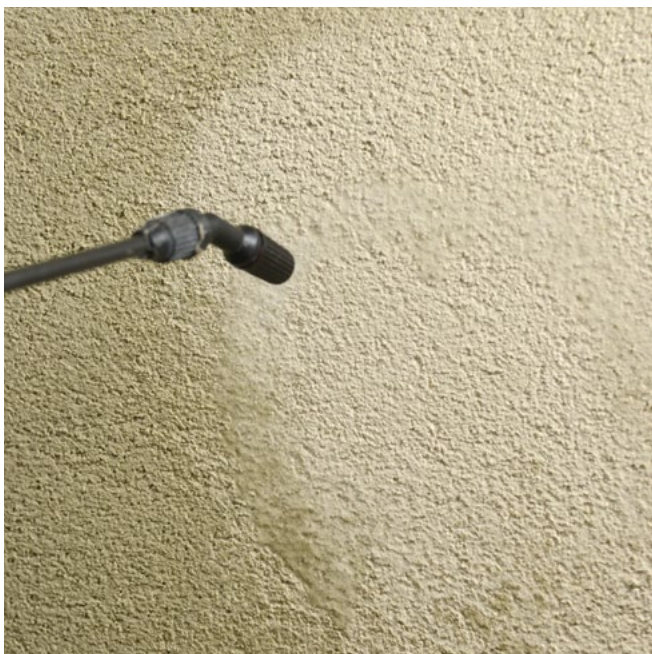
Tattamento con idoneo bonificante

- trattamento con idoneo bonificante;
- idrolavaggio a bassa pressione;
- asciugatura completa;
- applicazione di nuovo ciclo pittorico con specifici prodotti idrorepellenti e resistenti ad alghe, funghi e muffe.

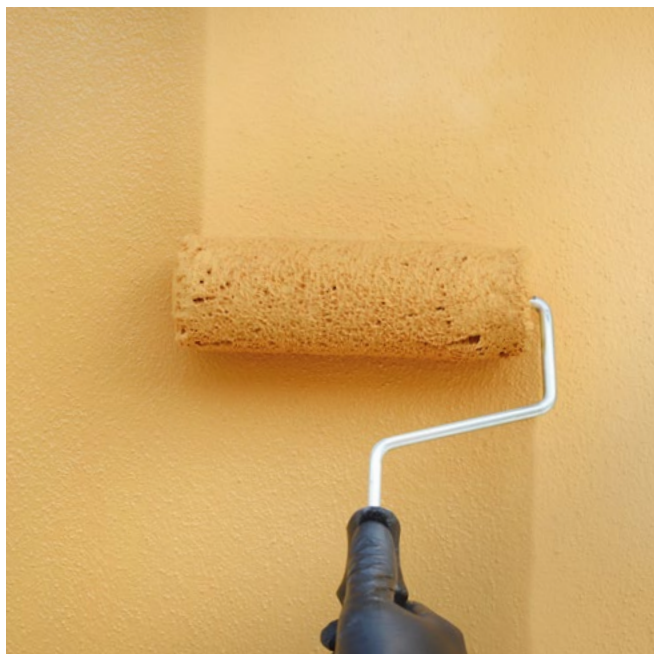
Applicazione del fondo di finitura

- idrolavaggio a bassa pressione;
- asciugatura completa;
- applicazione di nuovo ciclo pittorico con specifici prodotti idrorepellenti, resistenti ai raggi UV, ad alghe, funghi e muffe.

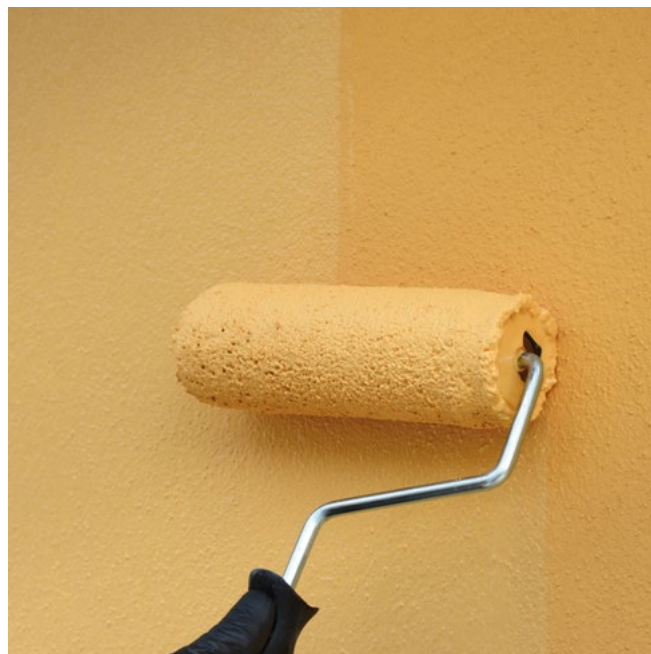
Applicazione del ciclo di decorazione in due mani

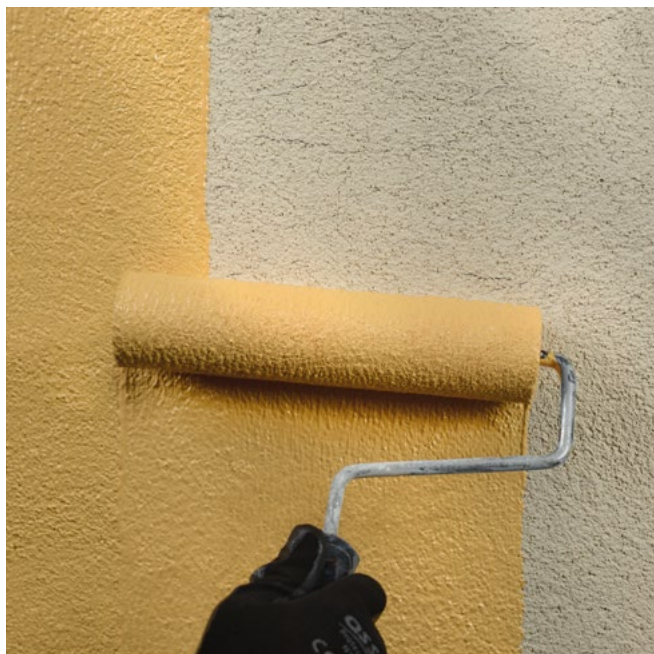
Applicazione fondo di finitura

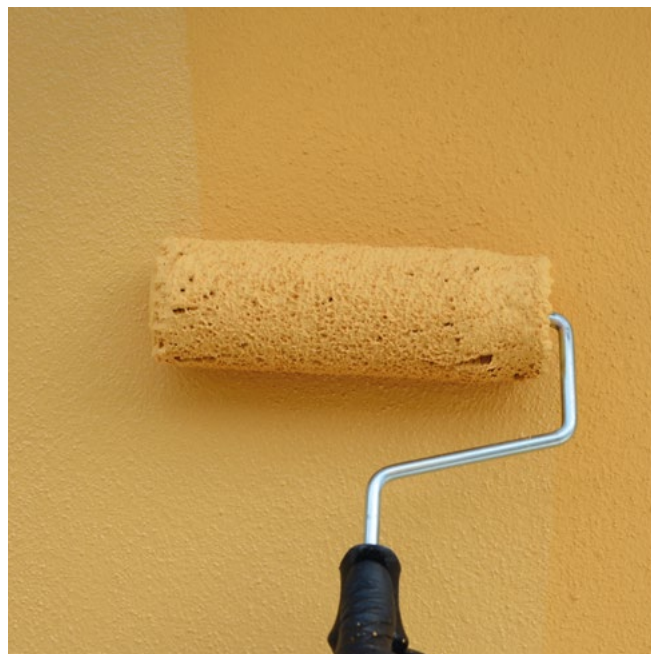
Applicazione del ciclo decorazione in due mani

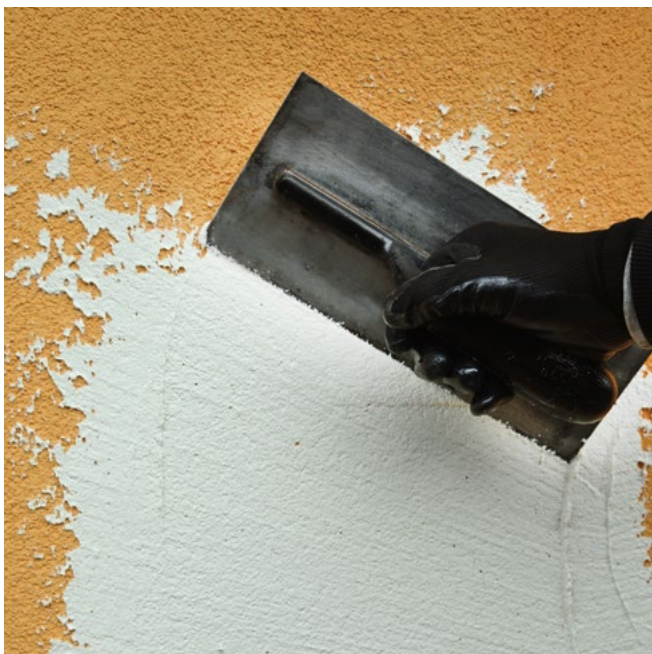
Applicazione della rasatura armata

- rimozione localizzata del ciclo di finitura e, se danneggiata, seconda mano di rasatura esistenti;
- idrolavaggio a bassa pressione;
- ad asciugatura completa, applicazione di nuova rasatura armata;
- applicazione di ciclo di finitura (fondo e intonachino a spessore) idoneo per sistemi a cappotto, compatibile con gli strati sottostanti.

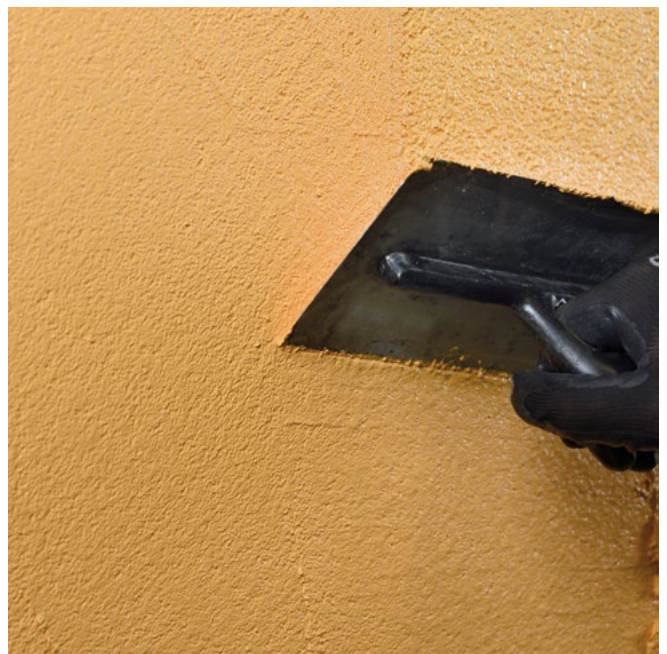
Applicazione del ciclo di finitura (fondo e intonachino a spessore)

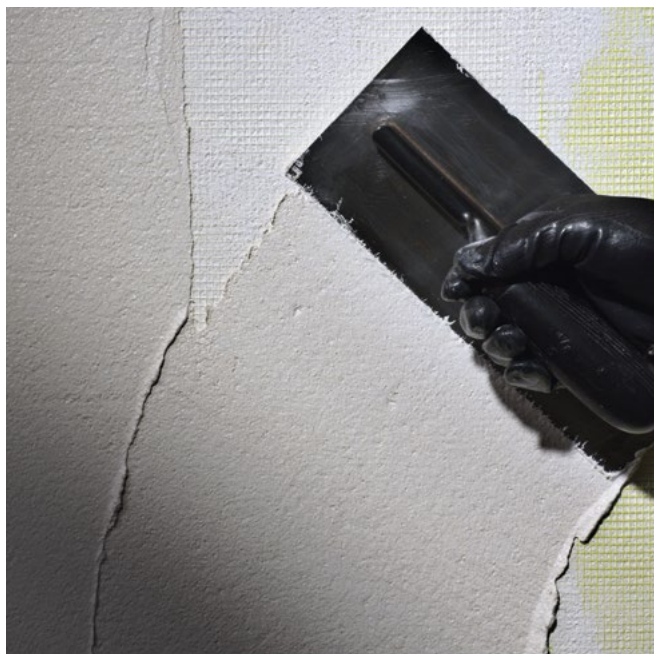
Applicazione della rasatura armata

- idrolavaggio a bassa pressione;
- asciugatura completa;
- applicazione di nuova rasatura armata;
- applicazione di ciclo di finitura (fondo e intonachino a spessore) idoneo per sistemi a cappotto, compatibile con gli strati sottostanti.

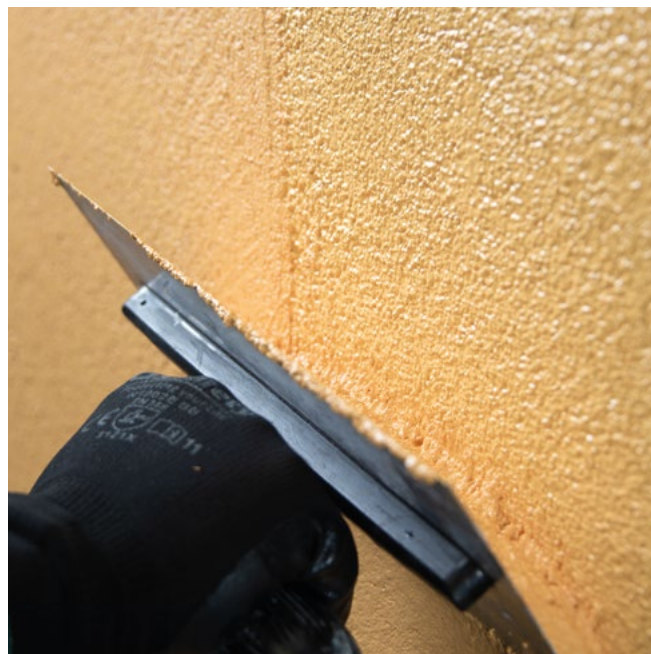
Applicazione del ciclo di finitura (fondo e intonachino a spessore)

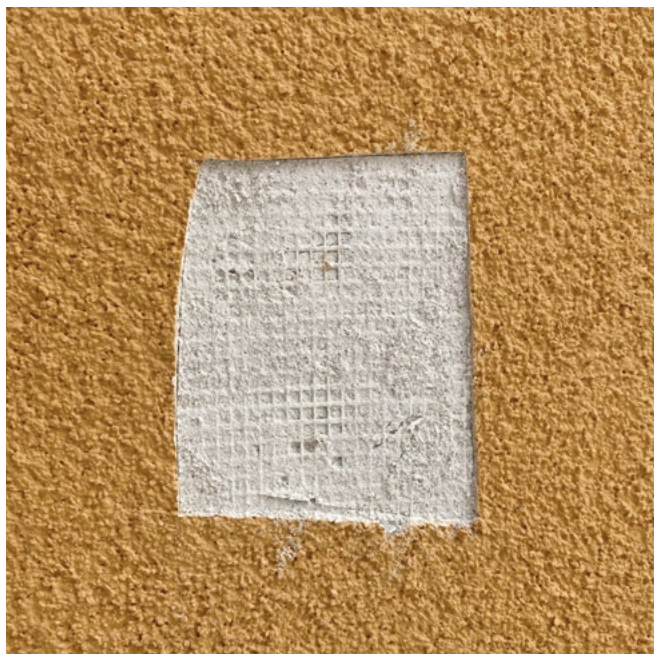
Rimozione localizzata del ciclo di finitura e 2ª mano di rasatura

- idrolavaggio a bassa pressione;
- asciugatura completa;
- asportazione delle parti decoese e rappezzo con Adesivo&Rasante;
- applicazione di nuova rasatura armata;
- applicazione di ciclo di finitura (fondo e intonachino a spessore) idoneo per sistemi a cappotto, compatibile con gli strati sottostanti.

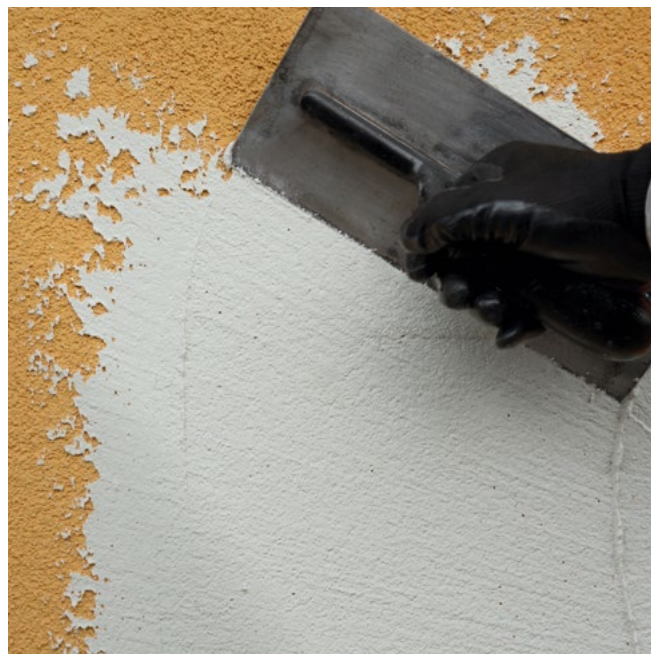
Rappezzare le parti rimosse in precedenza

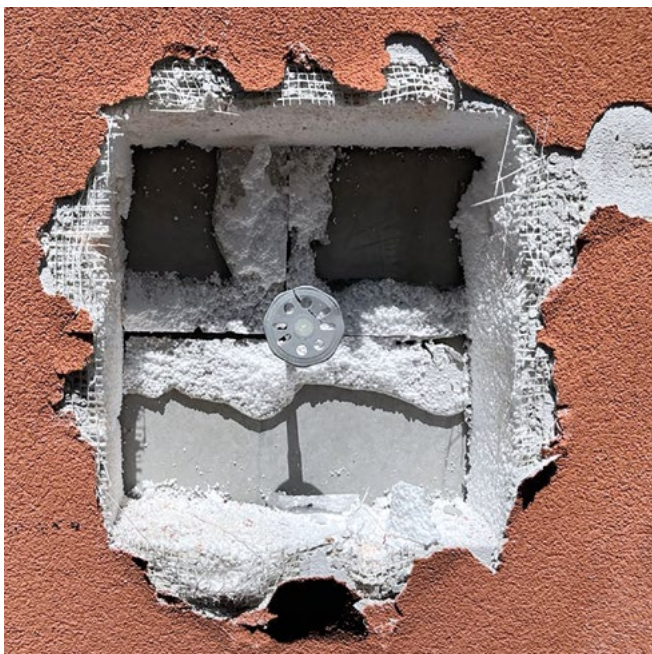
Finestra di valutazione sistema ETICS esistente

Dopo una prima analisi visiva sullo stato di fatto del sistema a cappotto esistente si consiglia di eseguire almeno un carotaggio di valutazione, per ciascuna facciata, attraverso tagli del sistema (almeno 50x50 cm).

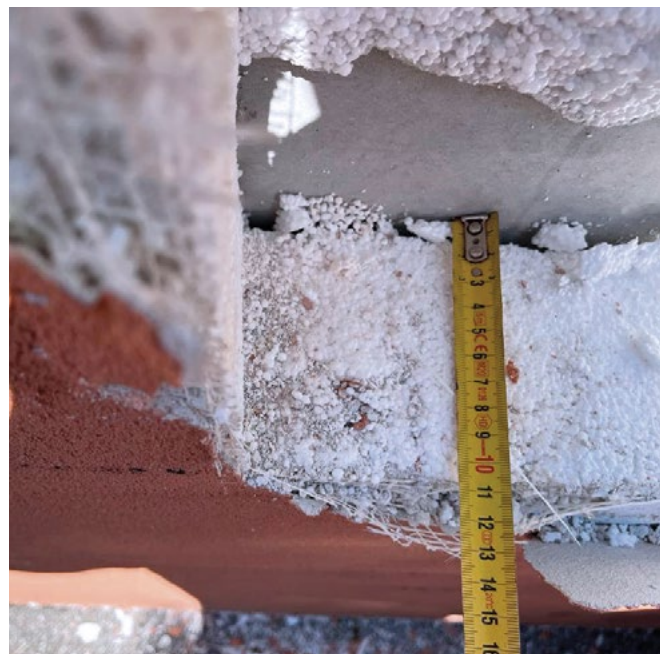
Verifica stato di fatto sistema ETICS esistente

- condizione del supporto (presenza di eventuali patologie come, ad esempio, fenomeni di risalita umidità e/o condensa interstiziale);
- stato di adesione del sistema esistente al supporto originario (quantità e metodo di incollaggio tra pannello isolante e supporto);
- eventuale presenza di intonaco sul supporto originario per il corretto dimensionamento della lunghezza dei tasselli;
- schema e dimensionamento dei tasselli esistenti;
- stato del pannello isolante e posa in opera dello stesso;
- qualità della rasatura armata e del ciclo di finitura (in termini di condizioni, spessori, etc.).

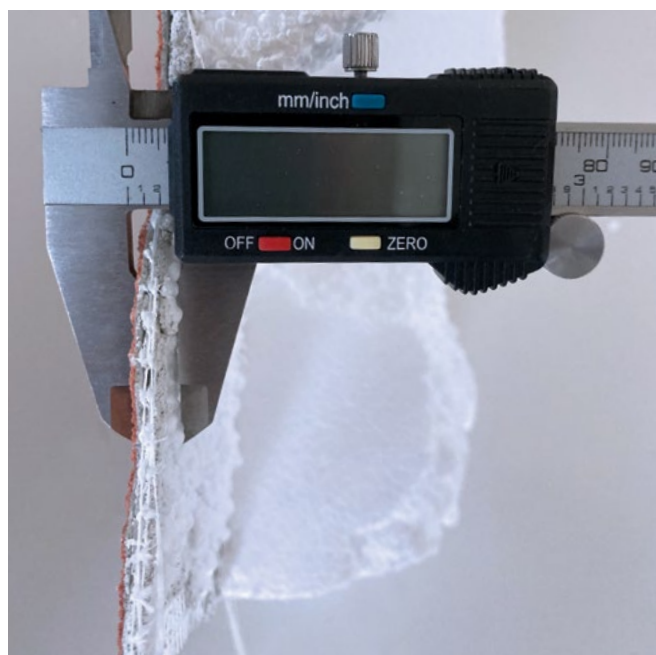
Verifica qualità sistema ETICS esistente

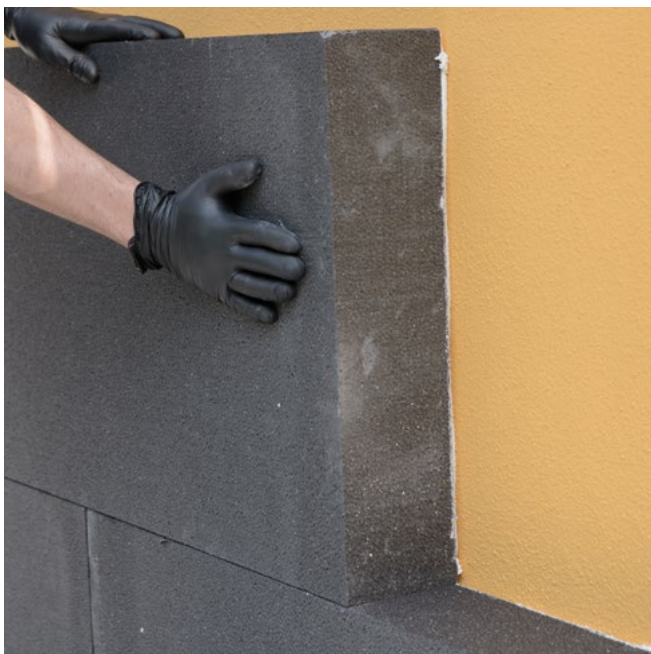
Incollaggio dei pannelli

- posizionare i nuovi pannelli isolanti in posizione sfalsata rispetto al passo della pannellatura esistente (qualora fosse stato possibile tracciarne il passo);
  - procedere all'incollaggio dei nuovi pannelli isolanti utilizzando **Klima Flex** e seguendo le indicazioni riportate nel Quaderno di cantiere Klimaexpert;
  - prevedere sempre la tassellatura adeguata in termini di lunghezza, misura e posizionamento.
- Si ricorda che la tassellatura dei pannelli isolanti deve attraversare entrambi gli strati di isolamento termico (esistente e nuovo) fino a penetrare nel supporto in profondità adeguata.
- Proseguire la posa in opera del sistema seguendo quanto riportato sul Quaderno di cantiere Klimaexpert.

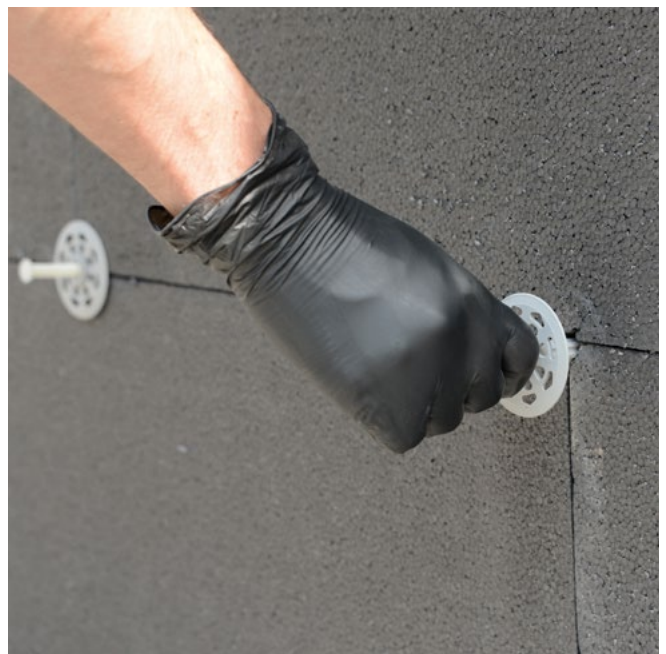
Tassellatura dei pannelli

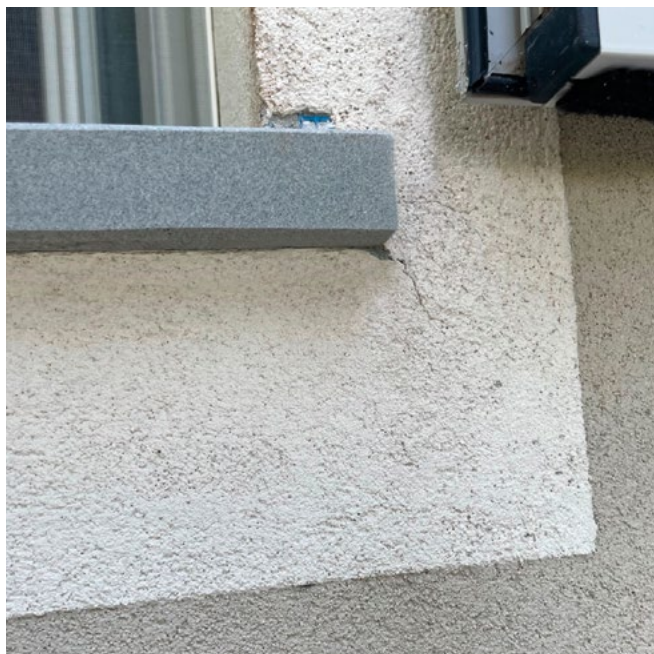
Cavillatura in prossimità del davanzale

- rifilare per alcuni mm la parte del sistema a cappotto a contatto con l'elemento rigido;
- procedere alla pulizia della parte precedentemente asportata;
- applicare idoneo sigillante **Tetra Seal** con lo scopo di garantire la tenuta all'aria e all'acqua;
- procedere con il ripristino secondo le indicazioni riportate nel capitolo dedicato.

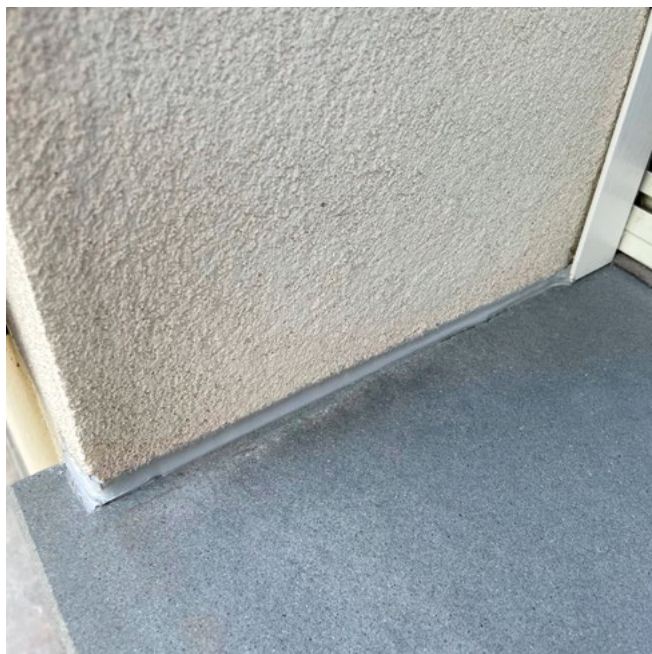
Applicazione idoneo sigillante a contatto con elemento rigido

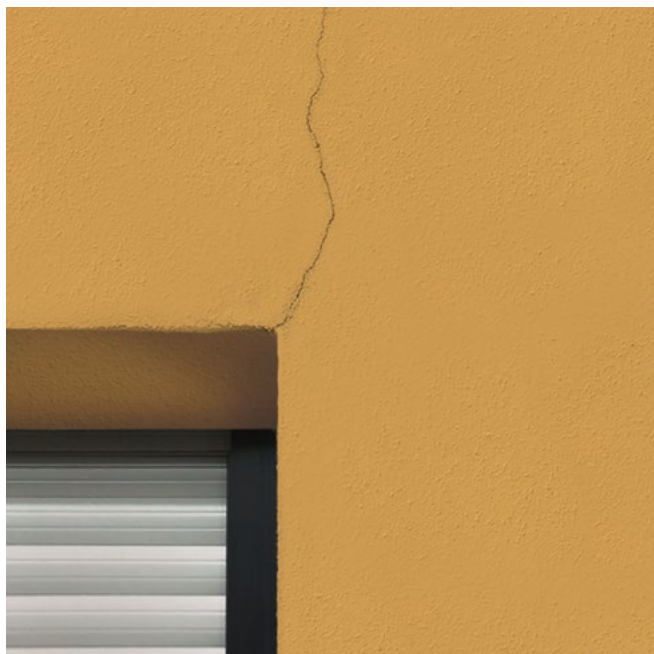
Cavillatura nello spigolo dell'apertura

- idrolavaggio a bassa pressione;
- asciugatura completa;
- applicazione di fazzoletto di rete di rinforzo a 45° negli spigoli;
- applicazione di nuova rasatura armata (prima e seconda mano con rete di rinforzo);
- applicazione di nuovo ciclo di finitura (fondo e intonachino a spessore).

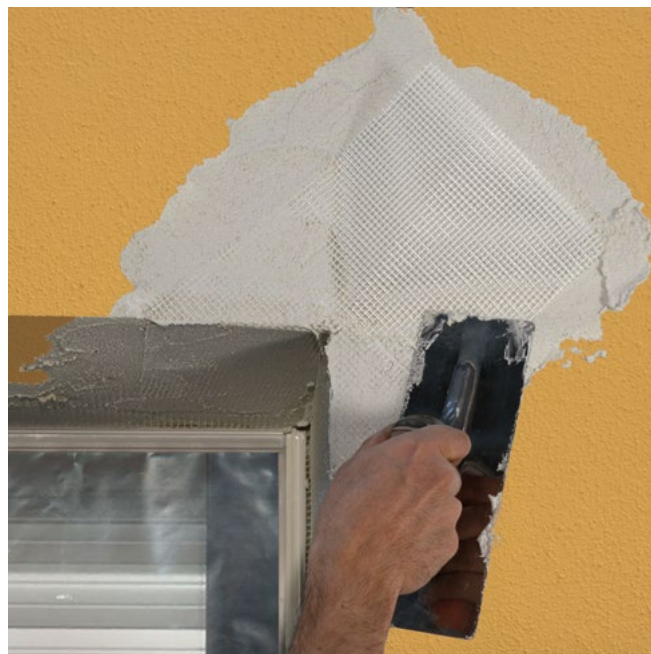
Applicazione fazzoletto di rete di rinforzo

- sagomare, mediante appositi strumenti, i pannelli isolanti a formare una L in modo da garantire continuità del materiale intorno all'apertura;
- applicare sugli spigoli i fazzoletti di rete di rinforzo (30x40 cm circa) inclinati a 45°. La rete in fibra di vetro evita la formazione di fessurazioni a ridosso dello spigolo.

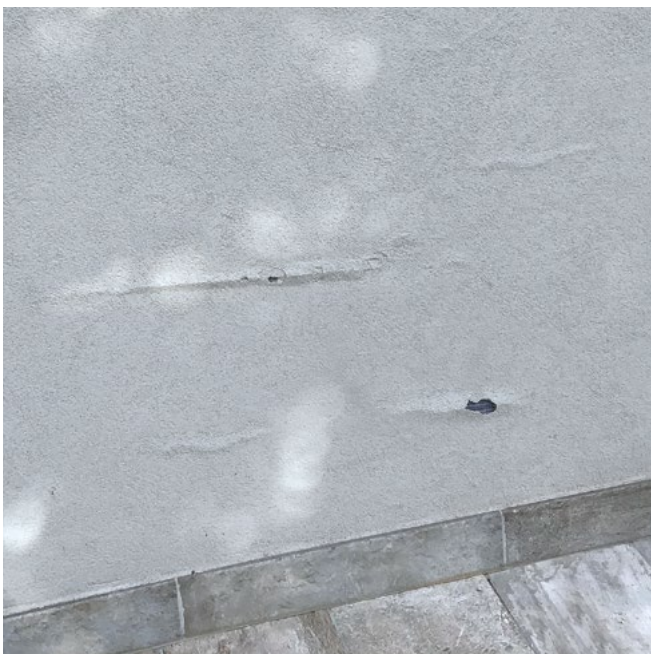
Distacco degli strati superficiali in prossimità del piano campagna

Alcuni distacchi possono manifestarsi nella zona a contatto con il terreno. Tale difetto è riscontrabile quando il sistema a cappotto, applicato sopra la quota del piano campagna, è sprovvisto di idonea base di partenza. La mancanza di questa può provocare problematiche di umidità di risalita che possono portare al distacco del ciclo di finitura e, ancor peggio, della seconda mano di rasatura armata.

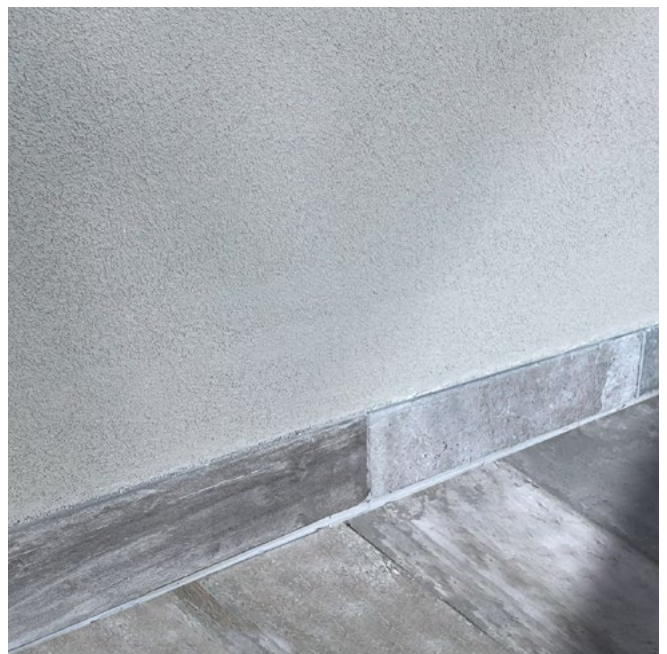
Ripristino sistema ETICS a contatto con il terreno

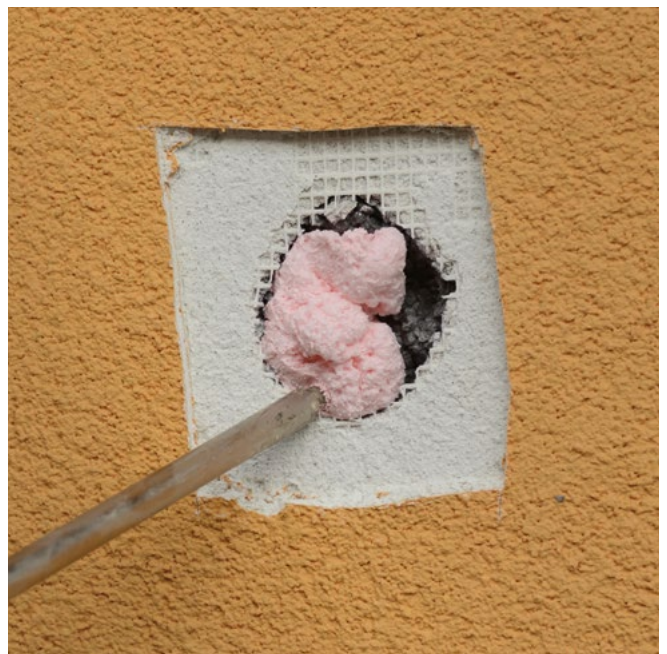
Applicazione idonea schiuma poliuretanica a riempimento

- rimuovere eventuale sporco dalla superficie interessata con aria compressa;
- schiumare con idonea schiuma poliuretanica basso espansiva la porzione danneggiata di isolante termico;
- ad indurimento avvenuto della schiuma, rifilare la parte in eccesso;
- rappezzare le parti danneggiate;
- procedere con il ripristino della facciata.
