TRATAMIENTO DE LAS JUNTAS DE DILATACIÓN SOBRE SISTEMAS SATE (ESQUINA)

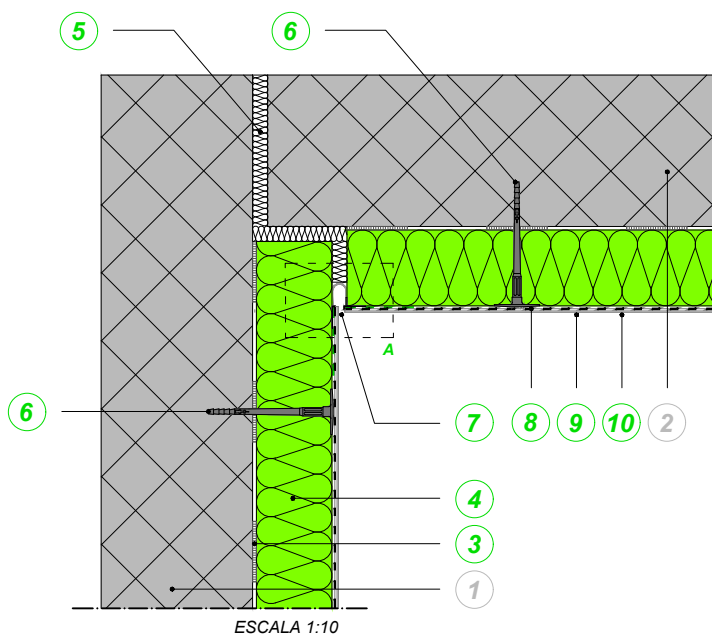
- 1 SOPORTE 1
- 2 SOPORTE 2
- 3 ADHESIVO
- 4 PANEL AISLANTE
- 5 MATERIAL AISLANTE DE RELLENO
- 6 ESPIGA PARA SATE CON MARCADO CE
- 7 GIUNTO DI DILATAZIONE AD ANGOLO (JUNTA DE DILATACIÓN EN ÁNGULO)
- 8 ALISADO ARMADO
- 9 FONDO DE ACABADO
- 10 REVOCO DE ACABADO

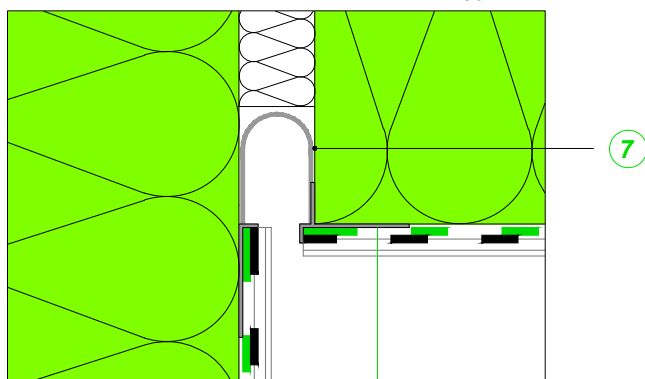
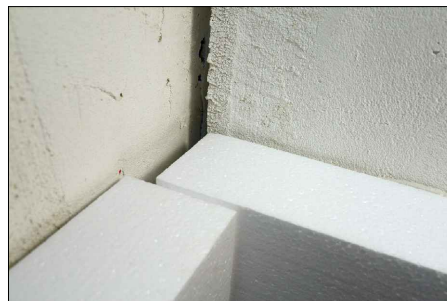
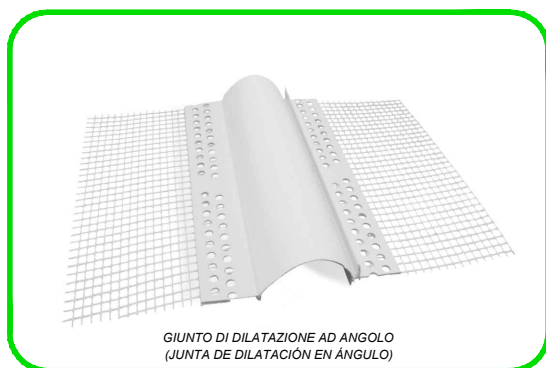
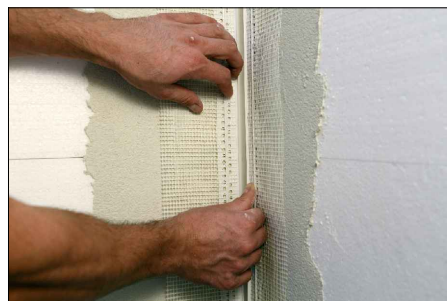
DETALLE A

ESCALA 1:2
