# Klima HP kerakoll

**Rasante ETICS  
fibrato ad alte  
prestazioni per la  
resistenza a grandine  
e urti e per il  
ripristino di danni e  
deterioramenti.**

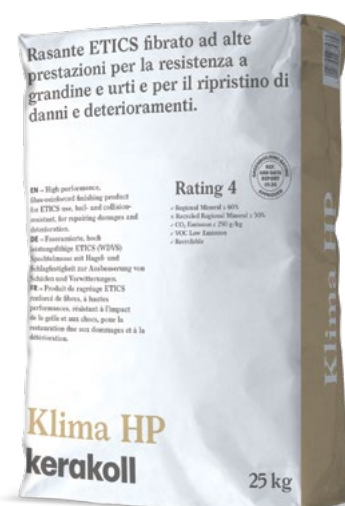
Il comportamento estremamente elastico di Klima HP risulta evidente anche dai risultati del test di deformazione trasversale (secondo EN 12004 – 2) solitamente utilizzato per gli adesivi per ceramiche.

| | Deformazione trasversale [mm] |
| Klima HP | > 10 |
| Adesivo - rasante cementizio tradizionale | 1,5 – 2 |
| Adesivo - rasante cementizio alleggerito | 2 – 2,5 |

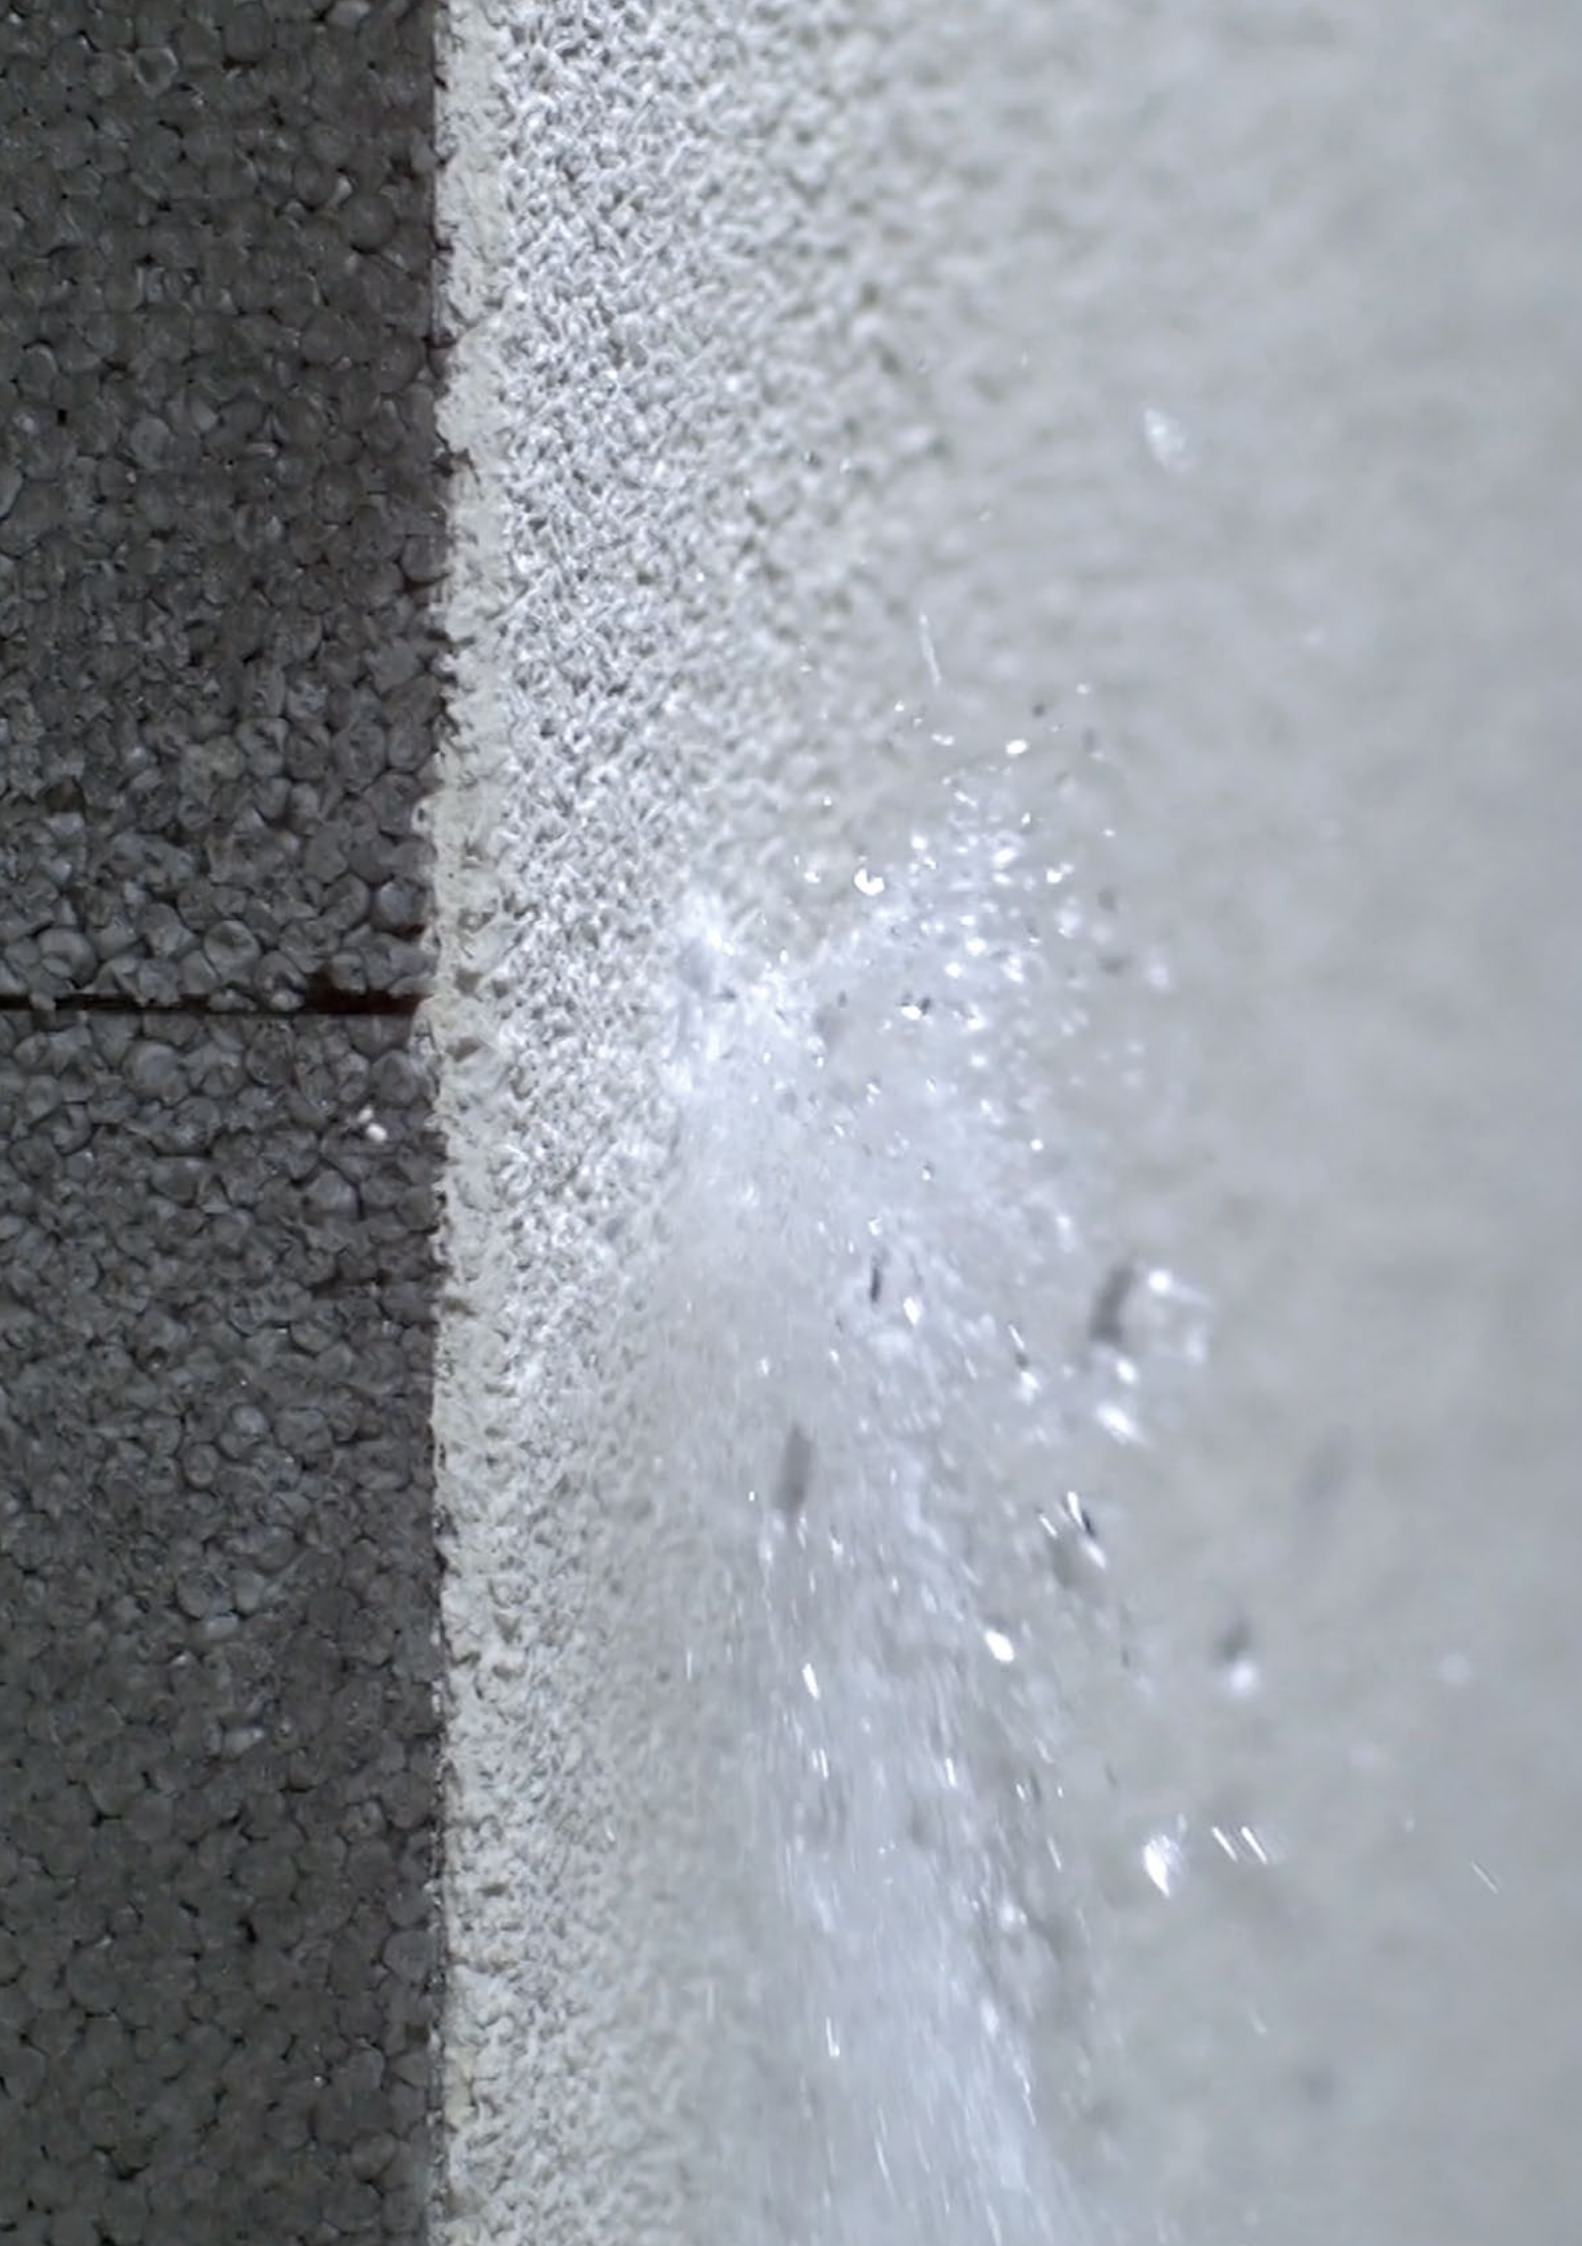
| Kit Klimaexpert<br>High Performance EPS | Kit Klimaexpert<br>High Performance MW –<br>Configurazione 1 | Kit Klimaexpert<br>High Performance MW –<br>Configurazione 2 |
| <b>HIR → Classe 4</b> | <b>HIR → Classe 4</b> | <b>HIR → Classe 4</b> |
| 1 - Pannello in EPS a specifico uso ETICS<br>(spessore minimo 8 cm) | 1 - Pannello in MW a specifico uso ETICS<br>(spessore minimo 8 cm) | 1 - Pannello in MW a specifico uso ETICS<br>(spessore minimo 8 cm) |
| 2 - Klima HP (1ª mano) | 2 - Klima HP (1ª mano) | 2 - Klima HP (1ª mano) |
| 3 - Rinforzo V 50 | 3 - Rinforzo V 50 | 3 - Rinforzo V 50 |
| 4 - Klima HP (2ª mano) | 4 - Klima HP (2ª mano) | 4 - Klima HP (2ª mano) |
| 5 - Universal Wall Grip | 5 - Kerakover Silox Fondo | 5 - Universal Wall Grip |
| 6 - Kompact Finish<br>(granulometria 1,5 mm) | 6 - Silox Finish<br>(granulometria 1,5 mm) | 6 - Kompact Finish<br>(granulometria 1,5 mm) |
