Klima HP

Rasante ETICS fibrato ad alte prestazioni per la resistenza a grandine e urti e per il ripristino di danni e deterioramenti.

Klima HP, per ETICS nuovi resistenti alla grandine.

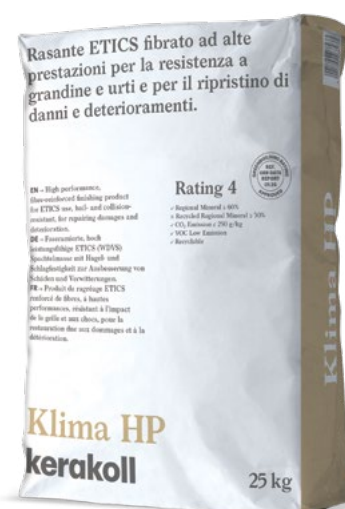
Il comportamento estremamente elastico di Klima HP risulta evidente anche dai risultati del test di deformazione trasversale (secondo EN 12004 - 2) solitamente utilizzato per gli adesivi per ceramiche.

Deformazione trasversale [mm]
Klima HP	> 10
Adesivo - rasante cementizio tradizionale	1,5 - 2
Adesivo - rasante cementizio alleggerito	2 - 2,5

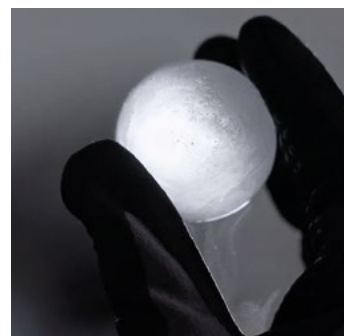
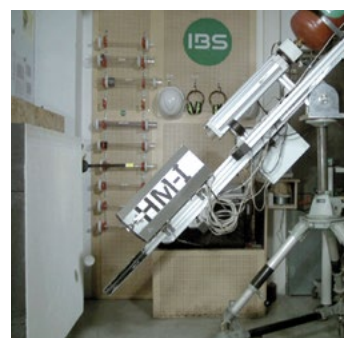
Kit Klimaexpert High Performance EPS	Kit Klimaexpert High Performance MW – Configurazione 1	Kit Klimaexpert High Performance MW – Configurazione 2
HIR → Classe 4	HIR → Classe 4	HIR → Classe 4
1 - Pannello in EPS a specifico uso ETICS (spessore minimo 8 cm)	1 - Pannello in MW a specifico uso ETICS (spessore minimo 8 cm)	1 - Pannello in MW a specifico uso ETICS (spessore minimo 8 cm)
2 - Klima HP (1ª mano)	2 - Klima HP (1ª mano)	2 - Klima HP (1ª mano)
3 - Rinforzo V 50	3 - Rinforzo V 50	3 - Rinforzo V 50
4 - Klima HP (2ª mano)	4 - Klima HP (2ª mano)	4 - Klima HP (2ª mano)
5 - Universal Wall Grip	5 - Kerakover Silox Fondo	5 - Universal Wall Grip
6 - Kompact Finish (granulometria 1,5 mm)	6 - Silox Finish (granulometria 1,5 mm)	6 - Kompact Finish (granulometria 1,5 mm)

Questo risultato ha permesso il raggiungimento della seconda migliore classe di resistenza alla grandine (HIR – Hail Impact Resistance / Resistenza all'impatto da grandine): risultato eccellente per un rasante cementizio in polvere.

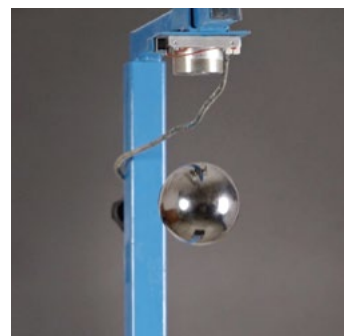
Kit Klimaexpert High Performance EPS	Kit Klimaexpert High Performance MW – Configurazione 1	Kit Klimaexpert High Performance MW – Configurazione 2
Resistenza agli Urti: 60 Joule	Resistenza agli Urti: 60 Joule	Resistenza agli Urti: 60 Joule
1 - Pannello in EPS a specifico uso ETICS (spessore minimo 5 cm, densità massima 16 kg/m ³ +/- 10%)	1 - Pannello in MW a specifico uso ETICS (spessore minimo 5 cm, densità massima 90 kg/m ³ +/- 15%)	1 - Pannello in MW a specifico uso ETICS (spessore minimo 5 cm, densità massima 90 kg/m ³ +/- 15%)
2 - Klima HP (1 ^a mano)	2 - Klima HP (1 ^a mano)	2 - Klima HP (1 ^a mano)
3 - Rinforzo V 50	3 - Rinforzo V 50	3 - Rinforzo V 50
4 - Klima HP (2 ^a mano)	4 - Klima HP (2 ^a mano)	4 - Klima HP (2 ^a mano)
5 - Universal Wall Grip	5 - Kerakover Silox Fondo	5 - Universal Wall Grip
6 - Kompact Finish (granulometria 1,5 mm)	6 - Silox Finish (granulometria 1,5 mm)	6 - Kompact Finish (granulometria 1,5 mm)

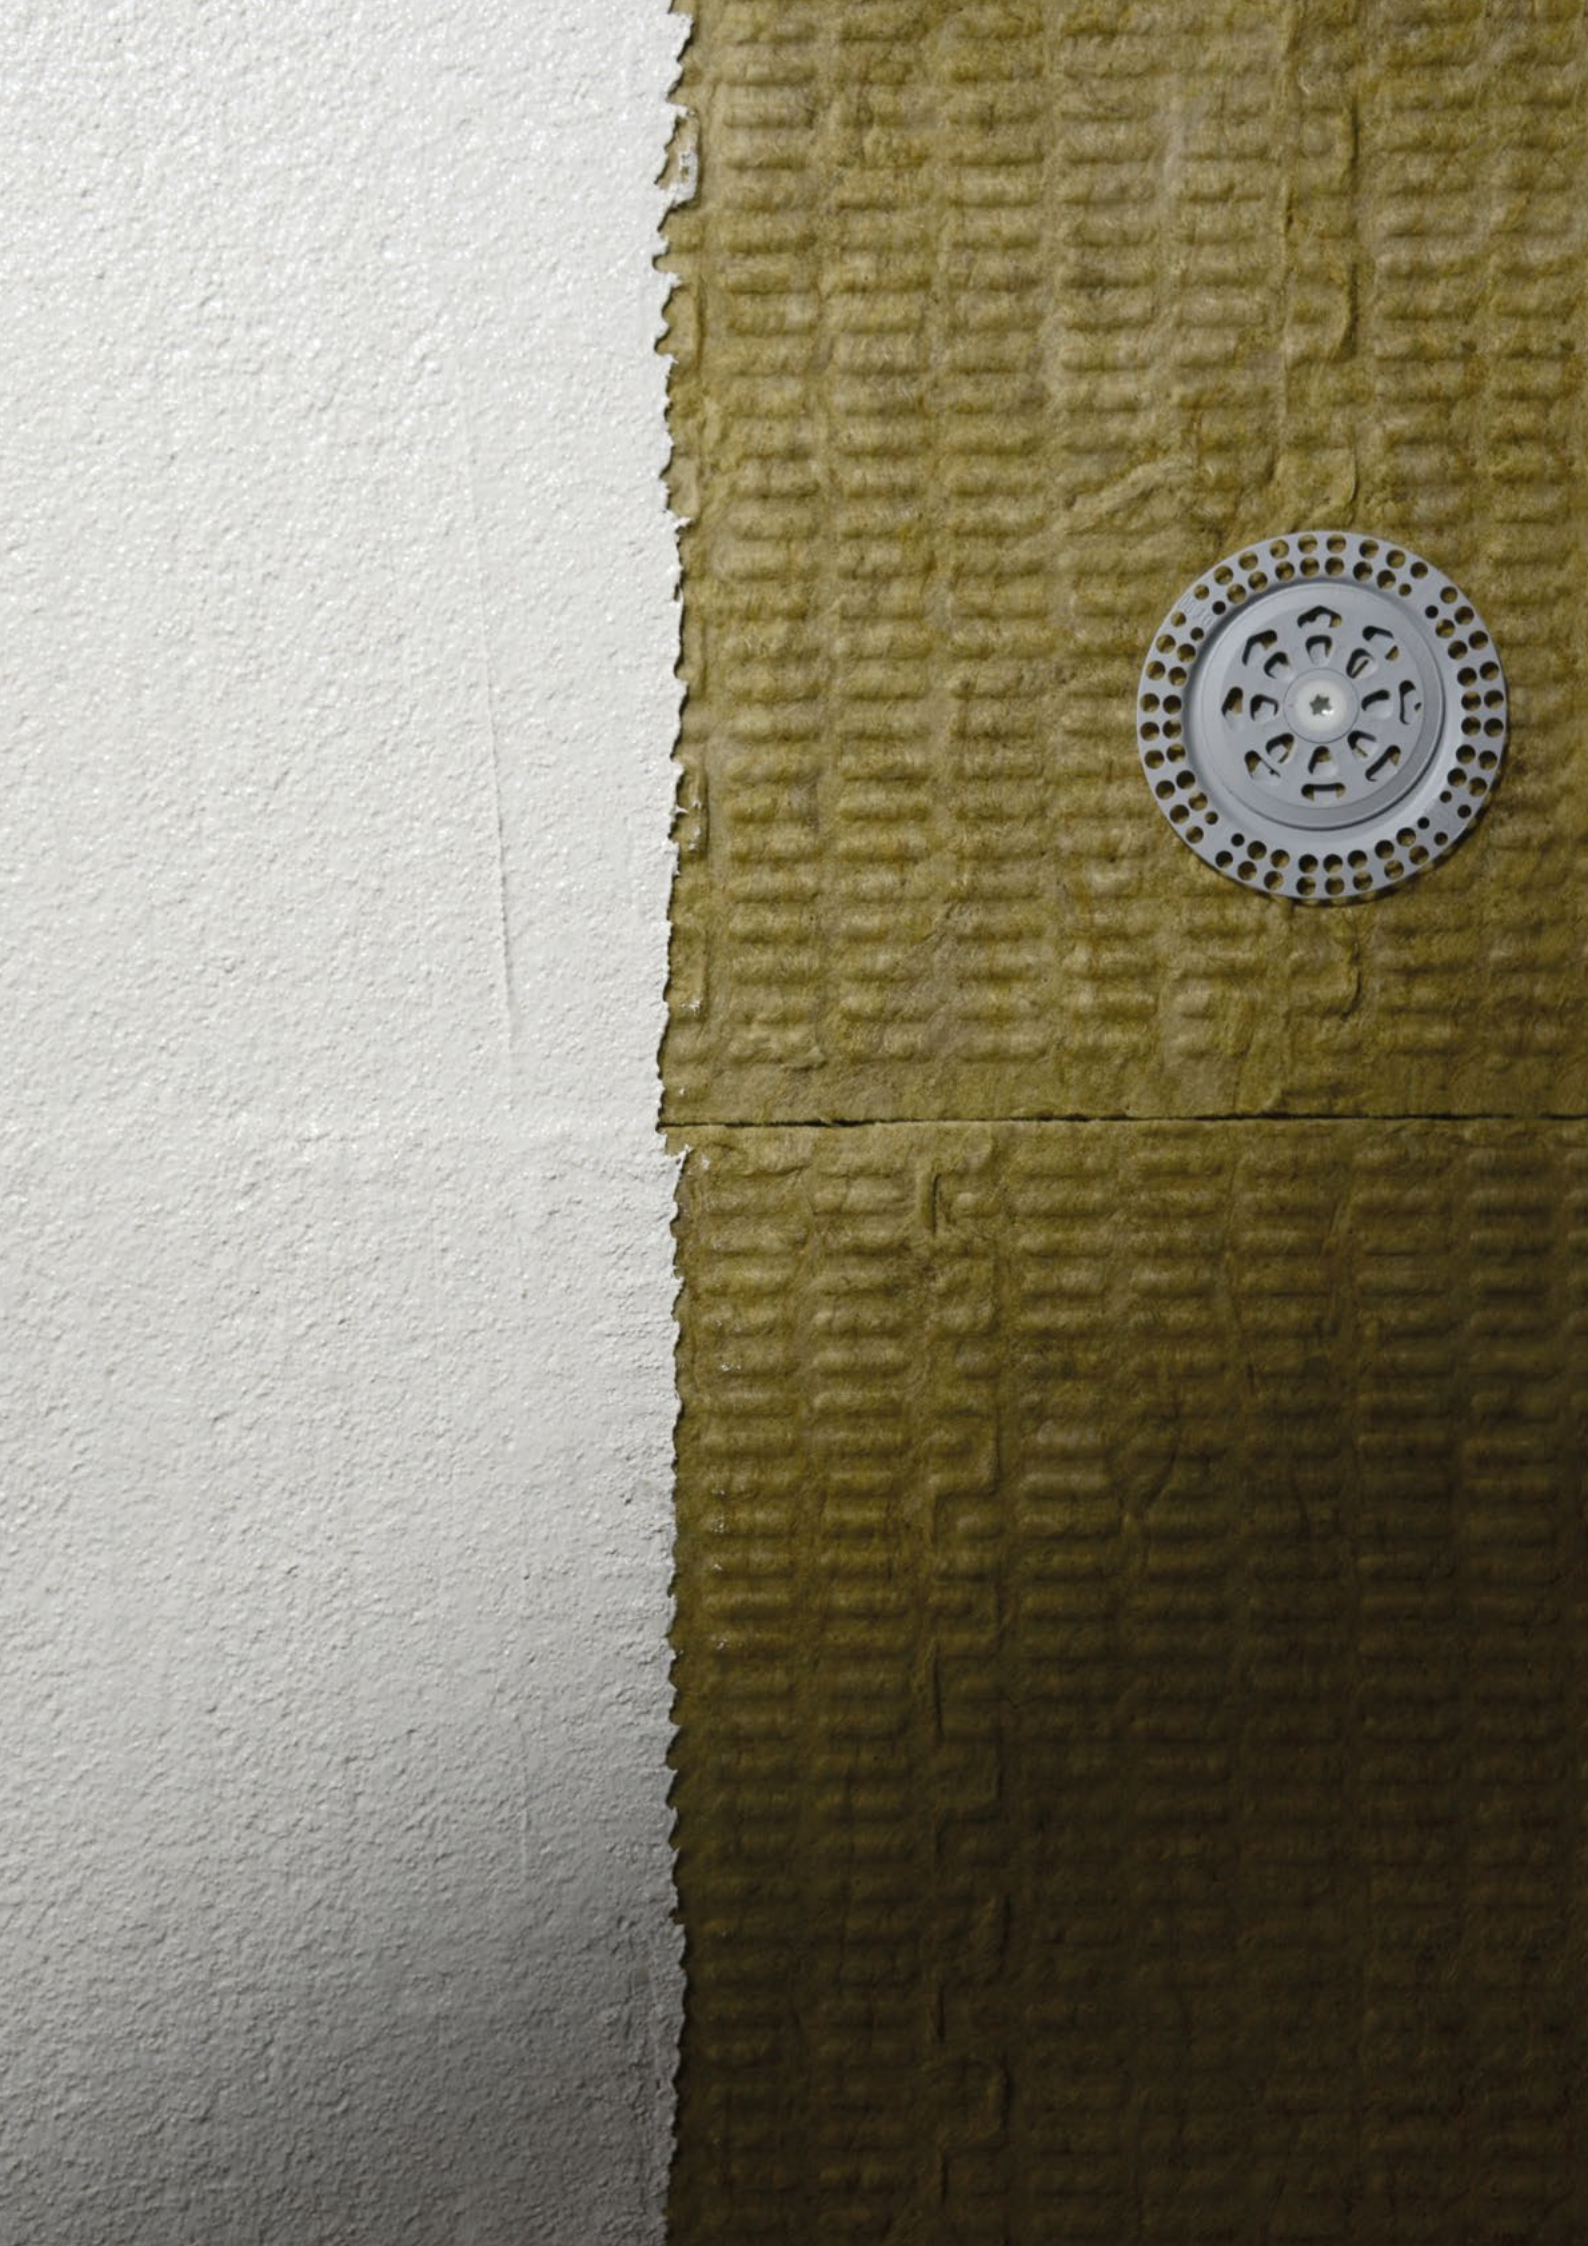
Kit Klimaexpert High Performance EPS – Ripristino 1*	Kit Klimaexpert High Performance EPS – Ripristino 2	Kit Klimaexpert High Performance MW – Ripristino 1*	Kit Klimaexpert High Performance MW – Ripristino 2
Resistenza agli urti: 20 Joule	Resistenza agli urti: 60 Joule	Resistenza agli urti: 20 Joule	Resistenza agli urti: 60 Joule
1 - ETICS esistente con pannello in EPS, rasatura armata e intonachino di finitura	1 - ETICS esistente con pannello in EPS, rasatura armata e intonachino di finitura	1 - ETICS esistente con pannello in MW, rasatura armata e intonachino di finitura	1 - ETICS esistente con pannello in MW, rasatura armata e intonachino di finitura
2 - Klima HP	2 - Klima HP (1 ^a mano)	2 - Klima HP	2 - Klima HP (1 ^a mano)
3 - Universal Wall Grip	3 - Rinforzo V 50	3 - Universal Wall Grip	3 - Rinforzo V 50
4 - Kompact Finish (granulometria 1,5 mm)	4 - Klima HP (2 ^a mano)	4 - Kompact Finish (granulometria 1,5 mm)	4 - Klima HP (2 ^a mano)

5 - Universal Wall Grip		5 - Universal Wall Grip
	6 - Kompact Finish (granulometria 1,5 mm)		6 - Kompact Finish (granulometria 1,5 mm)
